AESS 2020

A ESTRADA SOCIAL E SOSTIBLE 2020

PAUU- PLAN DE ACCESIBILIDAD UNIVERSAL URBANA

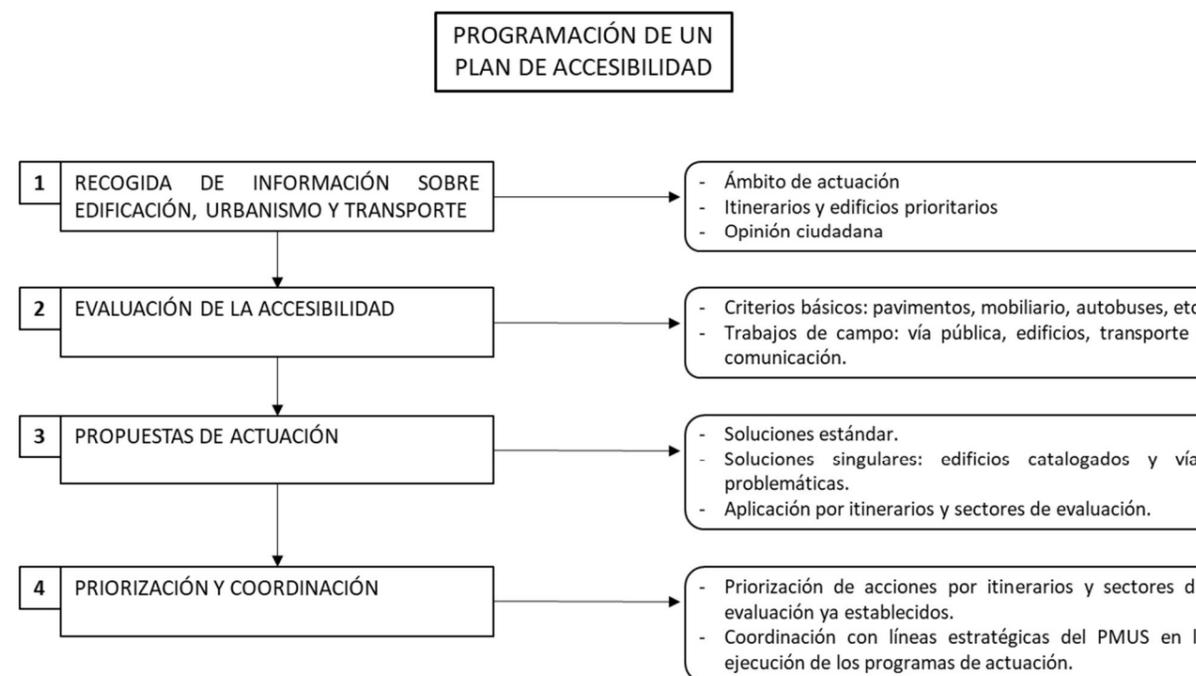
Imagen 1-5 – Programación de un Plan de Accesibilidad. Fuente: Elaboración propia

A continuación se muestra el esquema metodológico para la redacción del Plan de Accesibilidad:

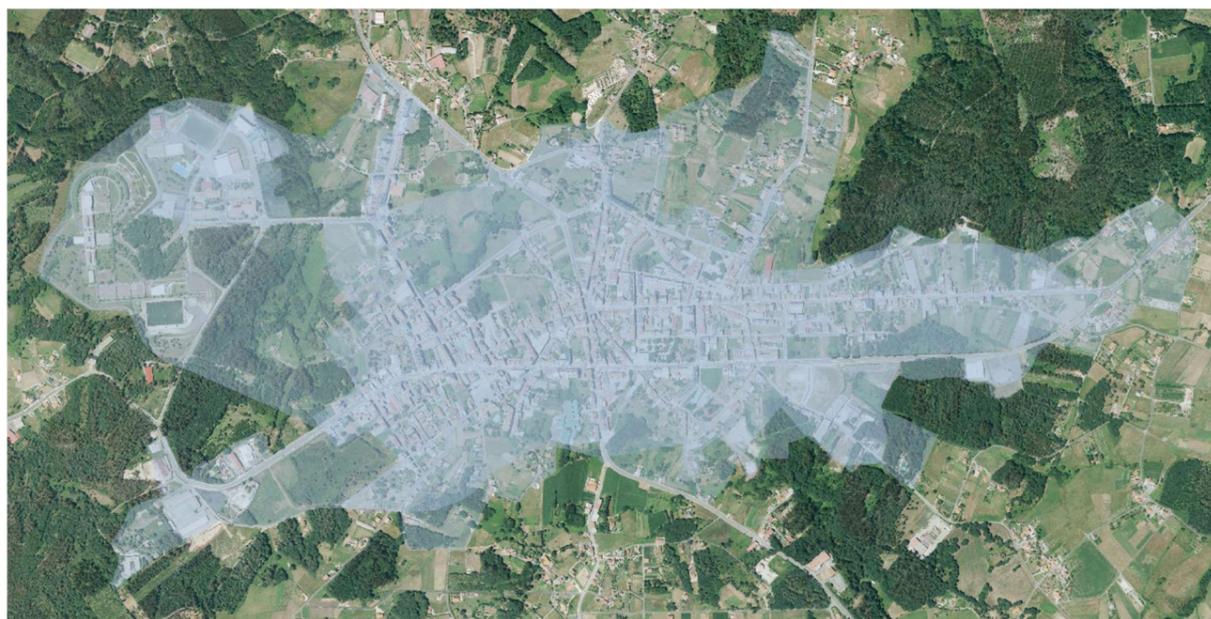
Imagen 1-6 – Delimitación del Ámbito Prioritario de Actuación. Fuente: Elaboración propia

Atendiendo al alcance del presente PAUU, la delimitación del Ámbito Prioritario de Actuación incluye la totalidad del suelo urbano del núcleo de A Estrada, según el PXOM vigente. La delimitación del Ámbito Prioritario de Actuación es la siguiente:

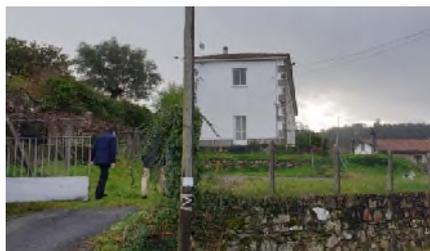
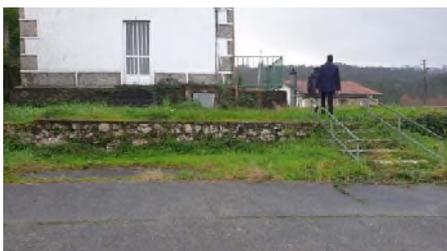
EXTERIOR
ACCESOS
ACCESOS

<input type="checkbox"/> A Cota	<input checked="" type="checkbox"/> Desnivel: 0,61 m
<input checked="" type="checkbox"/> Escalera Ancho: >1,2 Huella: 0,33 Tabica: 0,16m	Descanso: no Altura pasamanos: 0,7m <input type="checkbox"/> Pas. Doble
<input checked="" type="checkbox"/> Rampa Ancho: 0,90m Longitud: 0,8m Pendiente: >8 %	Descanso: no Altura pasamanos: 0,9m <input type="checkbox"/> Pas. Doble
<input type="checkbox"/> Salva-Escaleras Dimensiones:	Observaciones:
Ancho Puerta: >0,8 <input type="checkbox"/> Doble <input type="checkbox"/> Automática <input checked="" type="checkbox"/> Manual	<input type="checkbox"/> Cortavientos <input checked="" type="checkbox"/> Giro ≥ 1,5

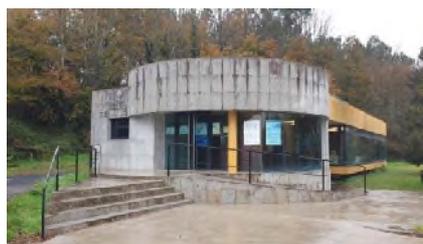
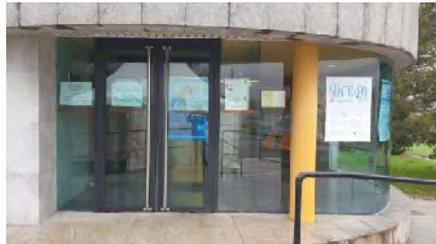
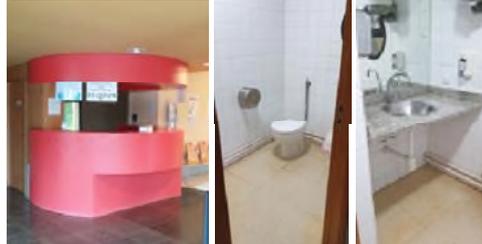
**EXTERIOR****ACCESO****INTERIOR**

<input type="checkbox"/> A Cota	<input checked="" type="checkbox"/> Desnivel: 0,72 m
<input checked="" type="checkbox"/> Escalera Ancho:>1,2m Huella: 0,3m Tabica:0,18m	Descanso: no Altura pasamanos:0,9m <input type="checkbox"/> Pas. Doble
<input checked="" type="checkbox"/> Rampa Ancho:>1,2m Longitud: 7,1m Pendiente:>8%	Descanso: no Altura pasamanos:0,9m <input type="checkbox"/> Pas. Doble
<input type="checkbox"/> Salva-Escaleras Dimensiones:	Observaciones:
Ancho Puerta:>0,8 <input checked="" type="checkbox"/> Doble <input type="checkbox"/> Automática <input checked="" type="checkbox"/> Manual	<input checked="" type="checkbox"/> Cortavientos <input checked="" type="checkbox"/> Giro $\geq 1,5$

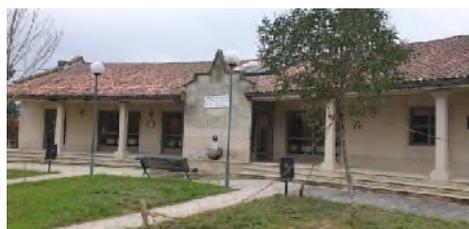
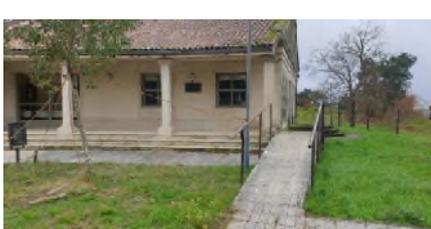
**EXTERIOR****ACCESO****INTERIOR**

<input type="checkbox"/> A Cota	<input checked="" type="checkbox"/> Desnivel: 0,53 m
<input checked="" type="checkbox"/> Escalera Ancho: >1,2m Huella: 0,28m Tabica: 0,18m	Descanso: no Altura pasamanos: <input type="checkbox"/> Pas. Doble
<input checked="" type="checkbox"/> Rampa Ancho: 1,2m Longitud: 7,8m Pendiente: 6%	Descanso: no Altura pasamanos: 0,9m <input type="checkbox"/> Pas. Doble
<input type="checkbox"/> Salva-Escaleras Dimensiones:	Observaciones:
Ancho Puerta: >0,8 <input type="checkbox"/> Doble <input type="checkbox"/> Autom6tica <input checked="" type="checkbox"/> Manual	<input checked="" type="checkbox"/> Cortavientos <input checked="" type="checkbox"/> Giro \geq 1,5

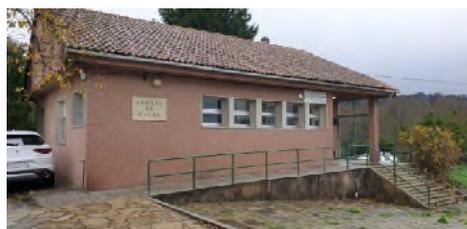
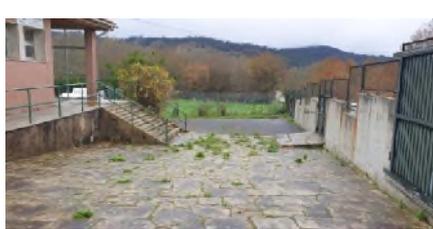
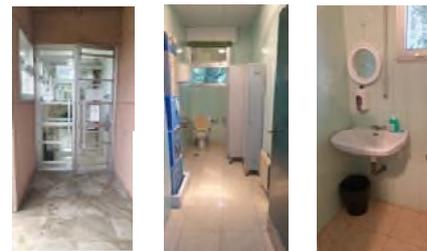
<input checked="" type="checkbox"/> A Cota	<input checked="" type="checkbox"/> Desnivel: 1,34 m
<input checked="" type="checkbox"/> Escalera Ancho:>1,2m Huella: 0,28m Tabica:0,18m Descanso: no	Altura pasamanos:0,9m <input type="checkbox"/> Pas. Doble
<input checked="" type="checkbox"/> Rampa Ancho:1,2m Longitud: 8,9 Pendiente:6% Descanso: no	Altura pasamanos:0,9m <input type="checkbox"/> Pas. Doble
<input type="checkbox"/> Salva-Escaleras Dimensiones:	Observaciones:
Ancho Puerta:<0,8 <input checked="" type="checkbox"/> Doble <input type="checkbox"/> Automática <input checked="" type="checkbox"/> Manual	<input checked="" type="checkbox"/> Cortavientos <input type="checkbox"/> Giro $\geq 1,5$

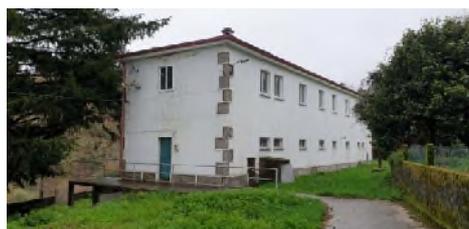
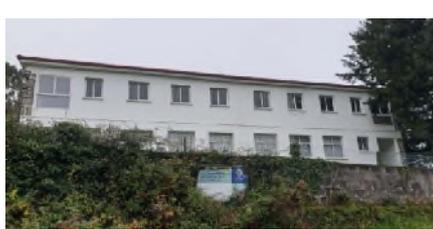
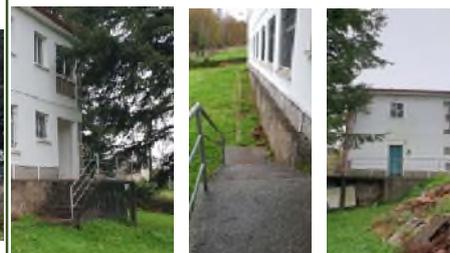
**EXTERIOR****EXTERIOR****EXTERIOR**

<input checked="" type="checkbox"/> A Cota	<input checked="" type="checkbox"/> Desnivel: 1,63 m
<input checked="" type="checkbox"/> Escalera Ancho: >1,2m Huella: 0,28m Tabica: 0,18m	<input type="checkbox"/> Descanso: no Altura pasamanos: 0,9m <input type="checkbox"/> Pas. Doble
<input type="checkbox"/> Rampa Ancho: Longitud: Pendiente:	<input type="checkbox"/> Descanso: Altura pasamanos: <input type="checkbox"/> Pas. Doble
<input type="checkbox"/> Salva-Escaleras Dimensiones:	Observaciones:
Ancho Puerta: >0,8 <input type="checkbox"/> Doble <input type="checkbox"/> Automática <input checked="" type="checkbox"/> Manual	<input type="checkbox"/> Cortavientos <input checked="" type="checkbox"/> Giro ≥ 1,5

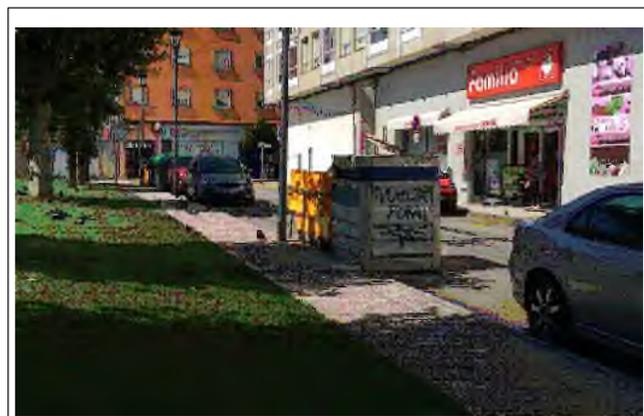
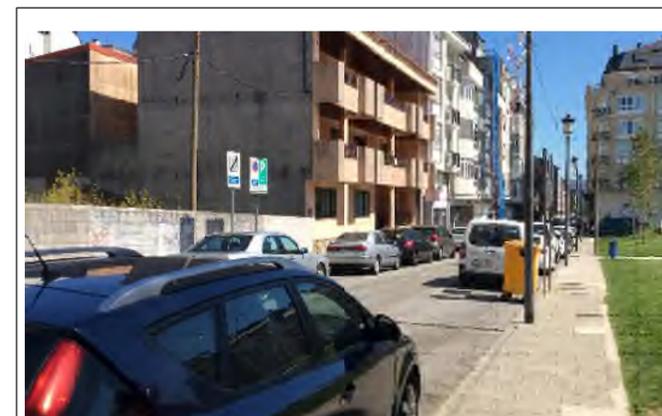
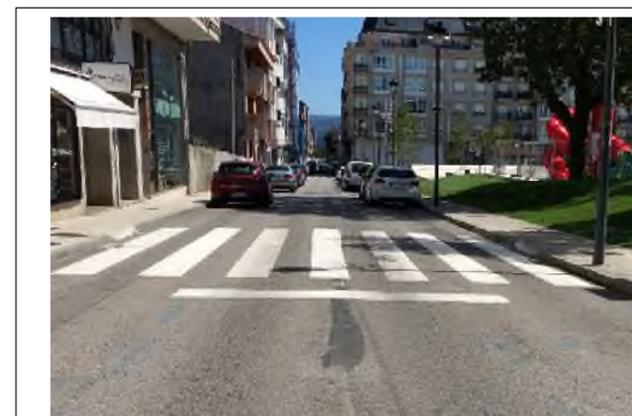
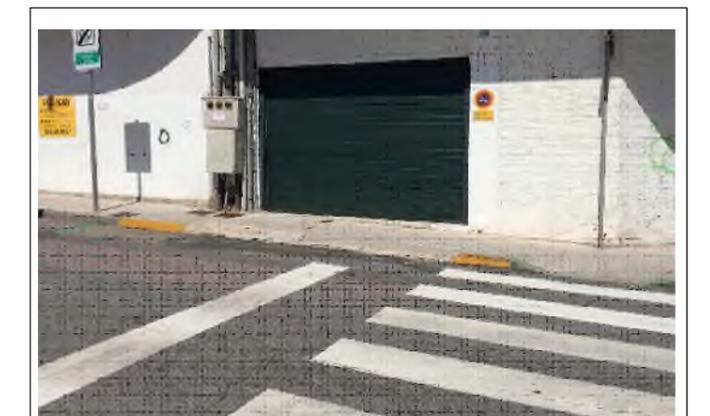
En la calle Iryda existe un Supercor DIA, por lo se deberán atender las necesidades en materia de DUM de la zona. Se observa la presencia de obstáculos para el peatón en aceras. En Justo Martínez ya se ha actuado, para una adecuada conexión con Calvo Sotelo, instalado bolardos metálicos en acera.

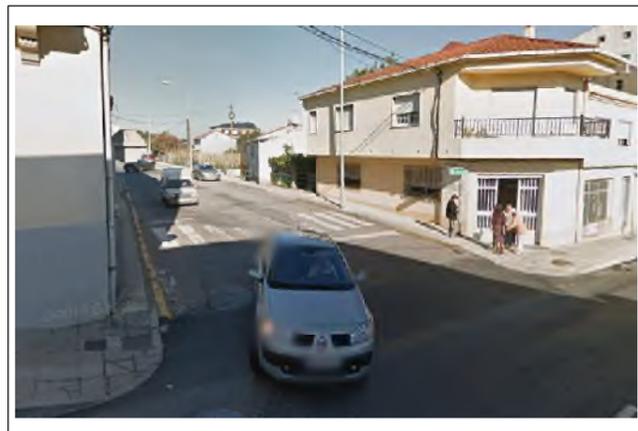
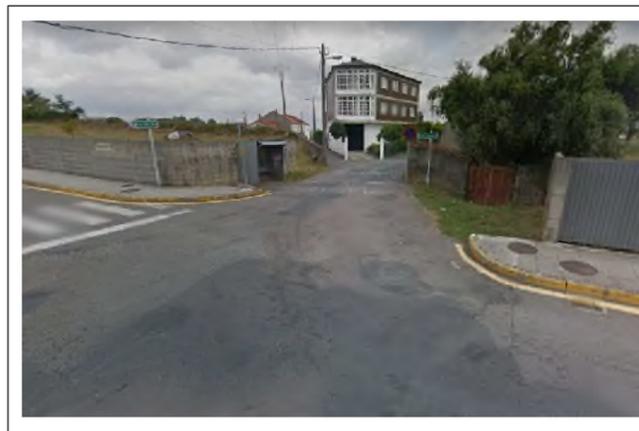
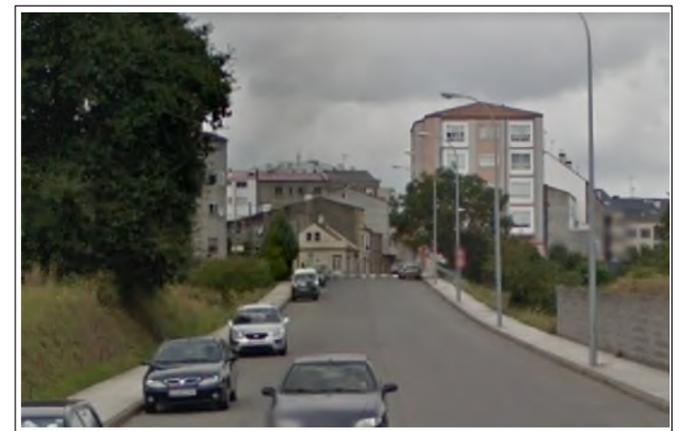
Existen múltiples obstáculos (farolas, señales verticales, etc.) para la movilidad. Necesario ampliar la anchura de las aceras para garantizar la accesibilidad principalmente en el primer tramo del vial (entre el campo da feira y la Avda. Leicudes).

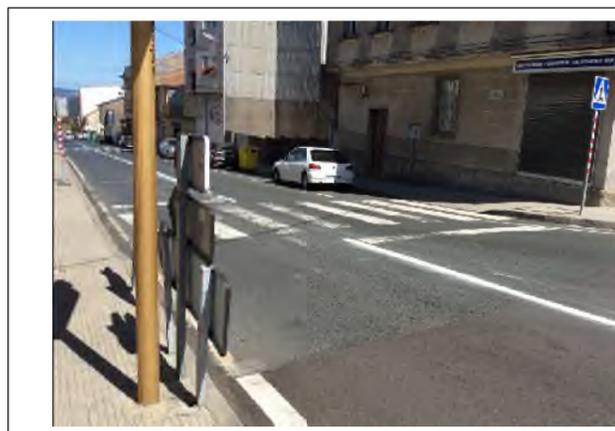
FOTO DE DETALLE 1

Existencia de diversos obstáculos en las aceras dificultan la accesibilidad. Necesaria una actuación para adecuar la travesía y la quenda Leicures.

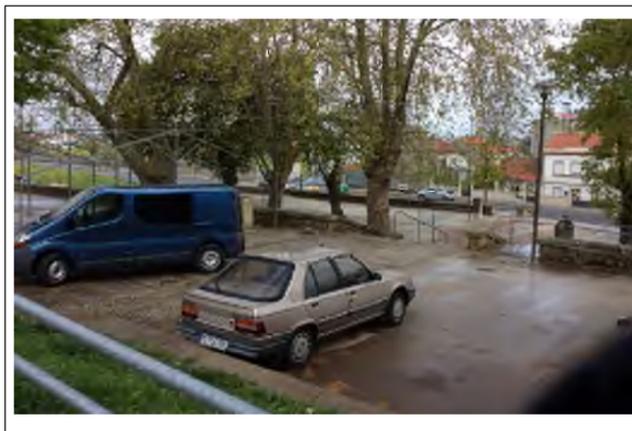
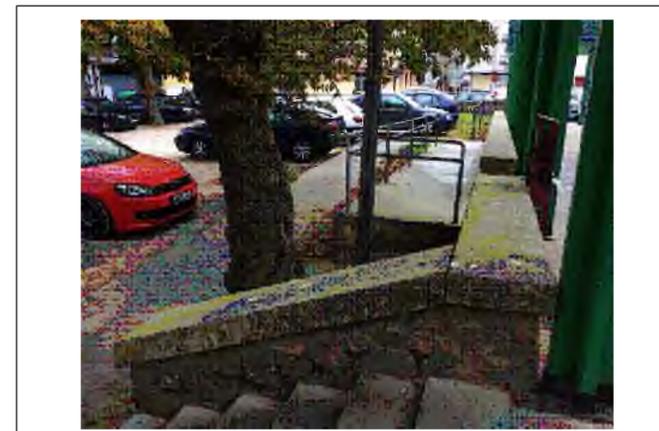
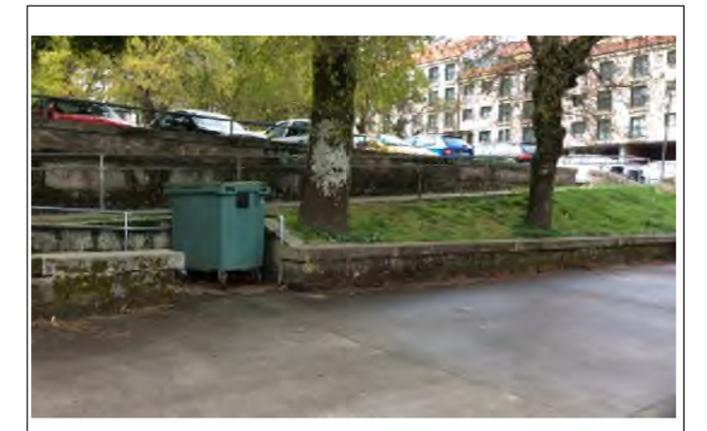
Las calles laterales presentan un pendiente longitudinal importante.
 Son necesarios nuevos pasos de peatones.
 En este ámbito está previsto un plan de acción para la humanización del espacio en el PMUS.

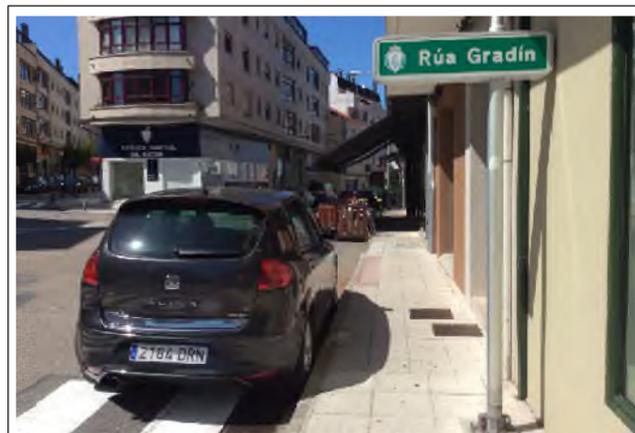
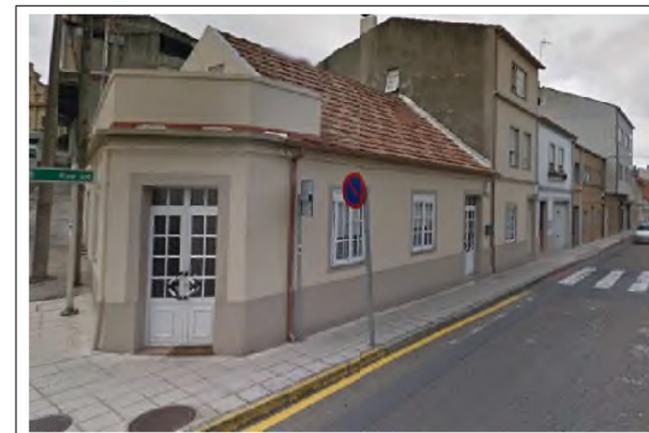
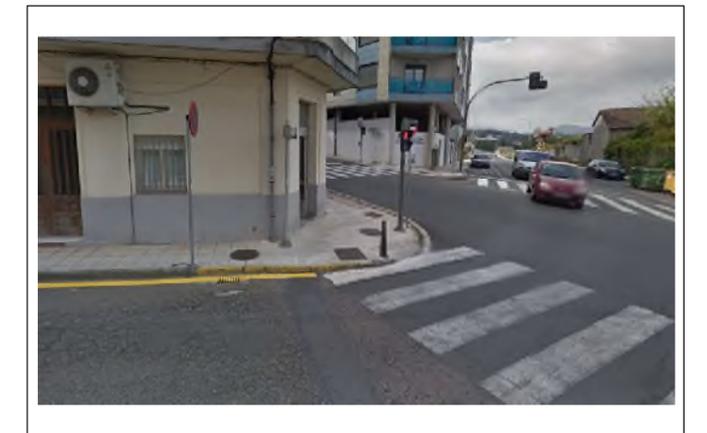
Se observa la presencia de diversos obstáculos para el peatón en aceras (farolas, señales, bolardos) que impiden la accesibilidad. Necesaria la ampliación de los anchos de las aceras.

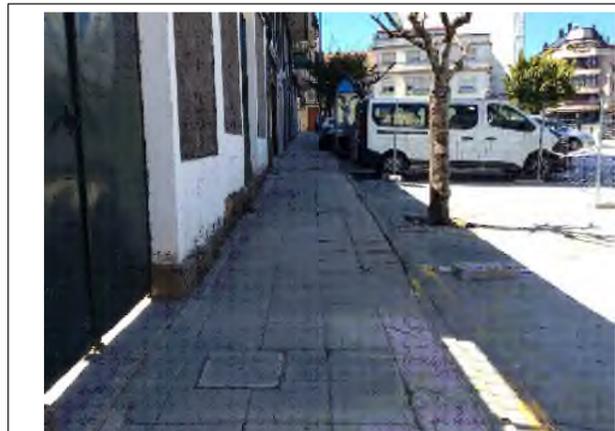
FOTO DE DETALLE 1

Necesaria la ampliación de aceras tanto en la plaza como en las calles adyacentes, y redefinir la estructura de este ámbito. Diversas farolas y otros obstáculos dificultan la accesibilidad.

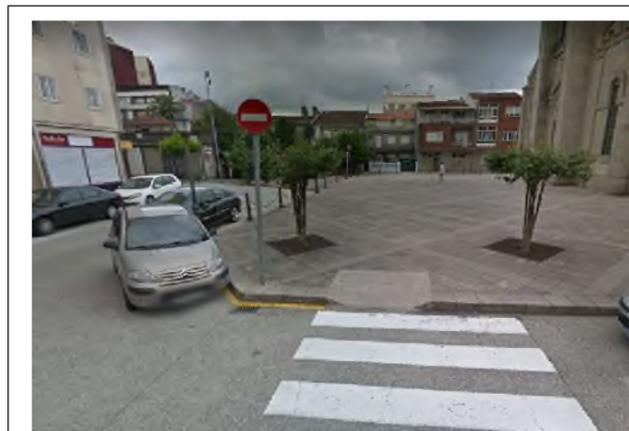
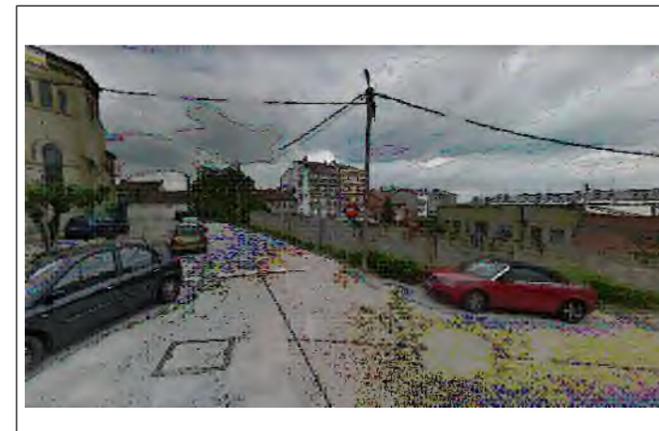
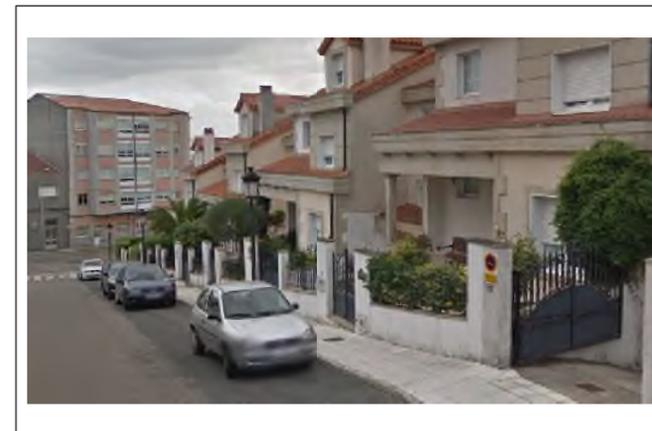
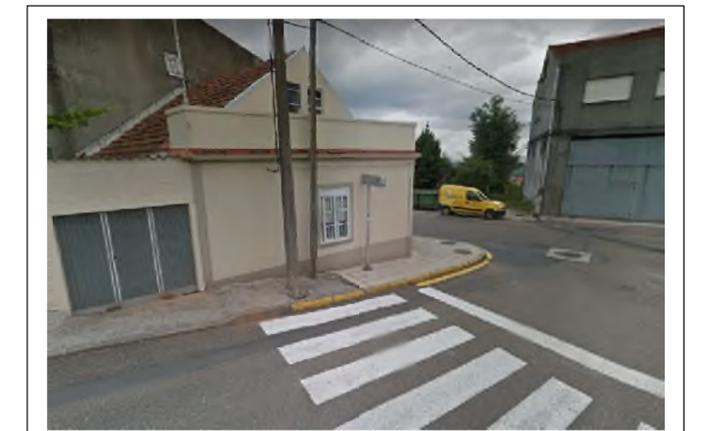
Este vial ya ha sido actuado en la zona de la Plaza cuando ésta se peatonalizó. Existencia de diversos obstáculos en las aceras (farolas y señales verticales) que dificultan la accesibilidad. La ausencia de aceras o el ancho de las aceras existentes en la rúa 24 es insuficiente para poder garantizar la accesibilidad.

ACTUACIONES GENERALES	Act.
HUMANIZACIÓN DEL ESPACIO PÚBLICO	X
REPARACIÓN DE PAVIMENTO ACERA	
REPARACIÓN DE PAVIMENTO CALZADA	
PLATAFORMA ÚNICA

ACTUACIONES PUNTUALES	Uds.
PC - PUNTO CRÍTICO	0
G - GARAJE	11
P - POSTE EN ACERA	0
F - FAROLA EN ACERA	4
RP - REFORMA DE PASO A NIVEL	3
NP - NUEVO PASO A NIVEL	1
R - GENERACIÓN DE RAMPA	0
B - BOLARDO	0
O - OBSTÁCULO	8
A - ALCORQUE	0
B - BARANDILLA	0
E - ESCALÓN EN ACERA	0
PMR - PLAZA APARCAMIENTO PMR	0
SPMR - SEÑAL APARCAMIENTO PMR	0

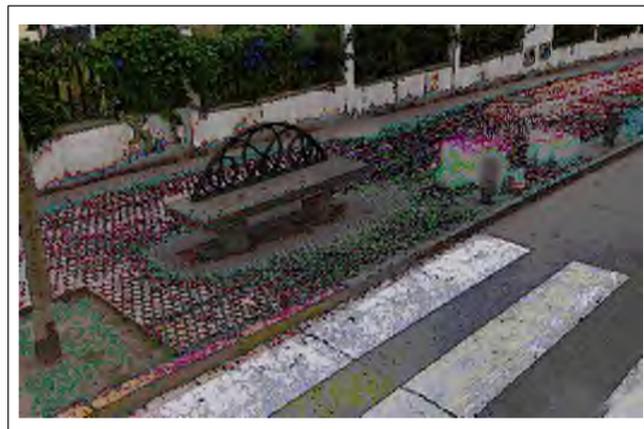
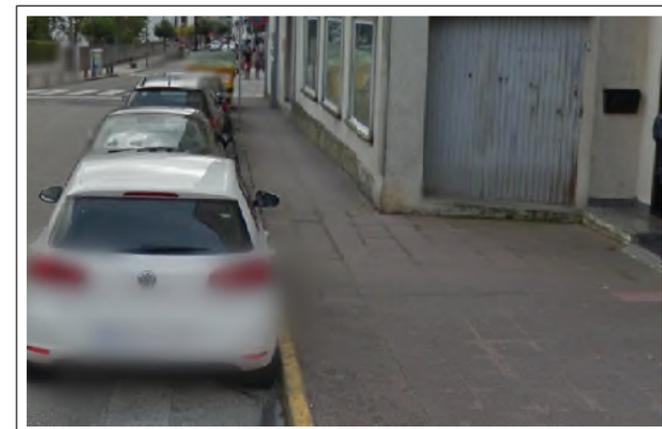
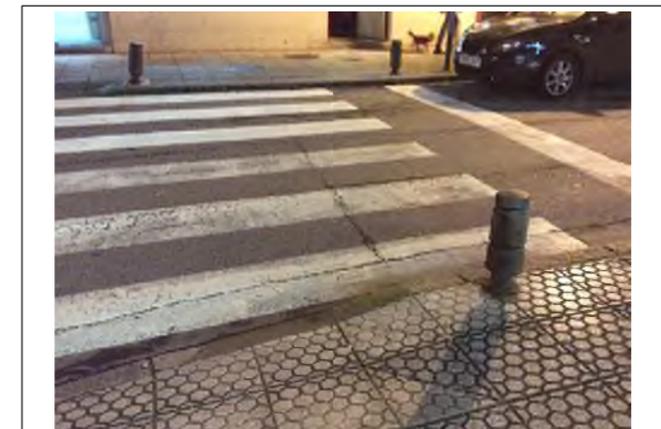
Este vial ya ha sido actuado para el establecimiento del aparcamiento regulado. Existencia de diversos obstáculos en las aceras (bancos, bolardos metálicos, farolas, y señalización vertical) dificultan la accesibilidad.

ACTUACIONES GENERALES	Act.
HUMANIZACIÓN DEL ESPACIO PÚBLICO	X
REPARACIÓN DE PAVIMENTO ACERA	
REPARACIÓN DE PAVIMENTO CALZADA	
PLATAFORMA ÚNICA

ACTUACIONES PUNTUALES	Uds.
PC - PUNTO CRÍTICO	0
G - GARAJE	9
P - POSTE EN ACERA	0
F - FAROLA EN ACERA	3
RP - REFORMA DE PASO A NIVEL	3
NP - NUEVO PASO A NIVEL	0
R - GENERACIÓN DE RAMPA	0
B - BOLARDO	2
O - OBSTÁCULO	2
A - ALCORQUE	0
B - BARANDILLA	0
E - ESCALÓN EN ACERA	0
PMR - PLAZA APARCAMIENTO PMR	0
SPMR - SEÑAL APARCAMIENTO PMR	0

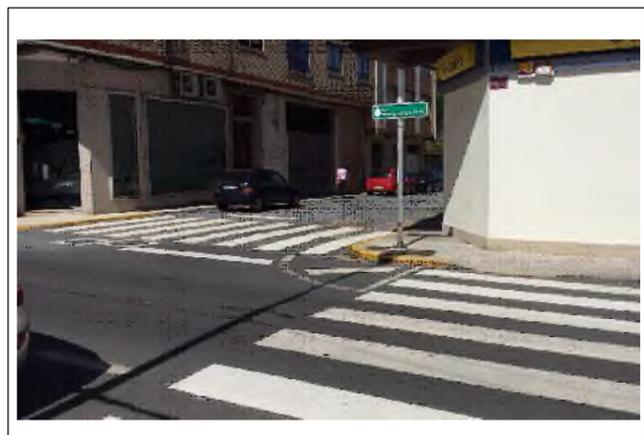
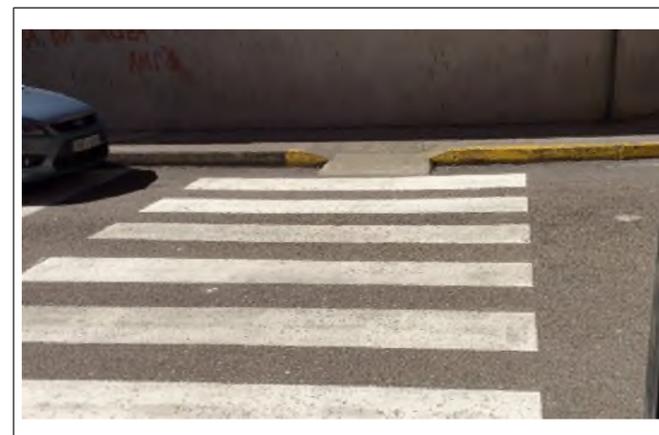
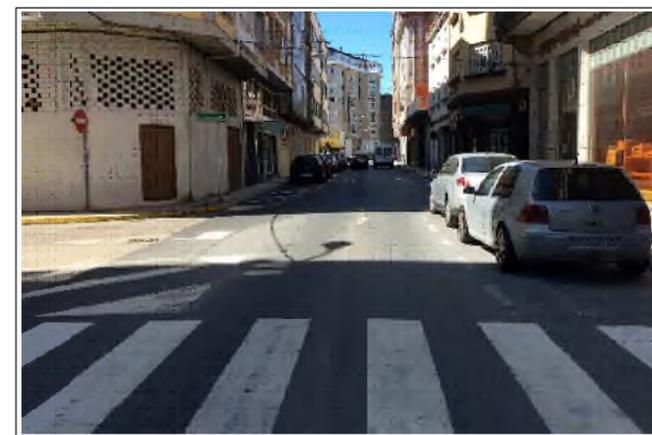
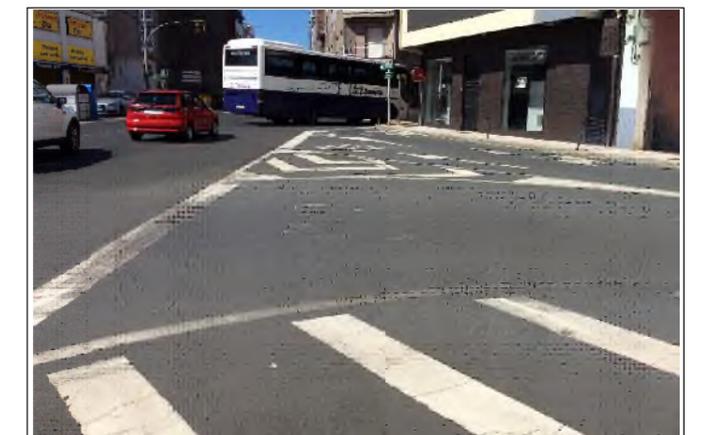
Necesaria la ampliación de aceras y la eliminación de numerosos obstáculos que dificultan la accesibilidad.

ACTUACIONES GENERALES	Act.
HUMANIZACIÓN DEL ESPACIO PÚBLICO	X
REPARACIÓN DE PAVIMENTO ACERA	
REPARACIÓN DE PAVIMENTO CALZADA	
PLATAFORMA ÚNICA

ACTUACIONES PUNTUALES	Uds.
PC - PUNTO CRÍTICO	0
G - GARAJE	8
P - POSTE EN ACERA	0
F - FAROLA EN ACERA	3
RP - REFORMA DE PASO A NIVEL	5
NP - NUEVO PASO A NIVEL	0
R - GENERACIÓN DE RAMPA	0
B - BOLARDO	0
O - OBSTÁCULO	6
A - ALCORQUE	0
B - BARANDILLA	0
E - ESCALÓN EN ACERA	0
PMR - PLAZA APARCAMIENTO PMR	0
SPMR - SEÑAL APARCAMIENTO PMR	0

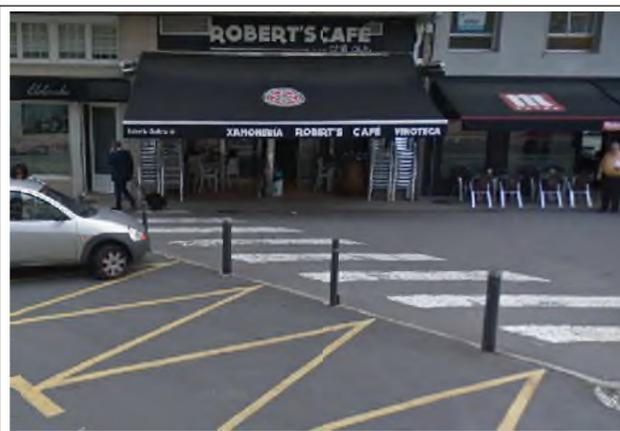
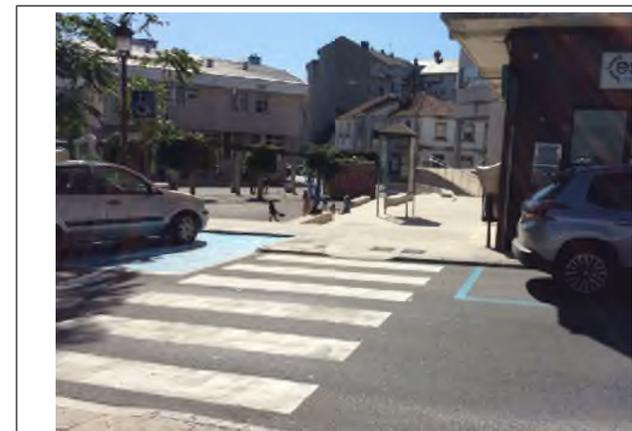
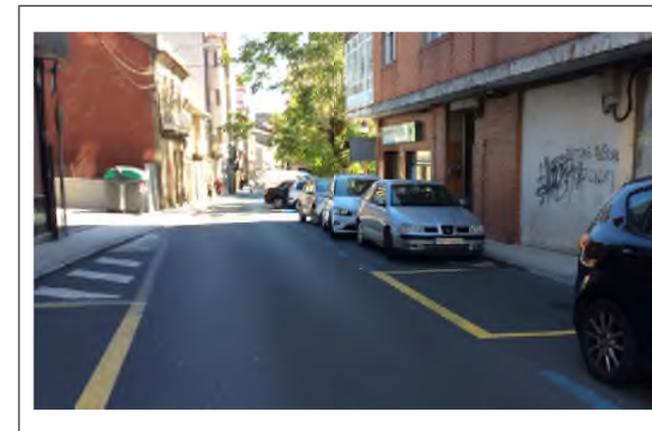
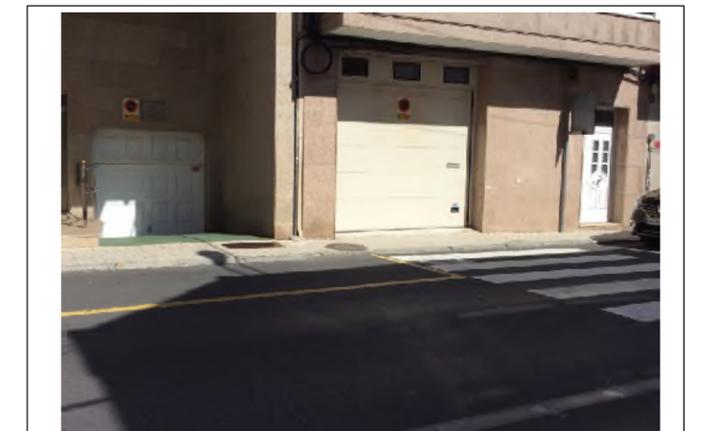
En la plaza de Martínez Anido ya se han realizado actuaciones de adecuación. También se ha actuado en la calle para establecer la zona azul (estacionamiento regulado ORA), pero el ancho de las aceras en ciertos puntos no favorece la accesibilidad.

ACTUACIONES GENERALES	Act.
HUMANIZACIÓN DEL ESPACIO PÚBLICO	X
REPARACIÓN DE PAVIMENTO ACERA	
REPARACIÓN DE PAVIMENTO CALZADA	
PLATAFORMA ÚNICA

ACTUACIONES PUNTUALES	Uds.
PC - PUNTO CRÍTICO	0
G - GARAJE	8
P - POSTE EN ACERA	0
F - FAROLA EN ACERA	0
RP - REFORMA DE PASO A NIVEL	2
NP - NUEVO PASO A NIVEL	0
R - GENERACIÓN DE RAMPA	0
B - BOLARDO	5
O - OBSTÁCULO	1
A - ALCORQUE	0
B - BARANDILLA	0
E - ESCALÓN EN ACERA	0
PMR - PLAZA APARCAMIENTO PMR	0
SPMR - SEÑAL APARCAMIENTO PMR	0

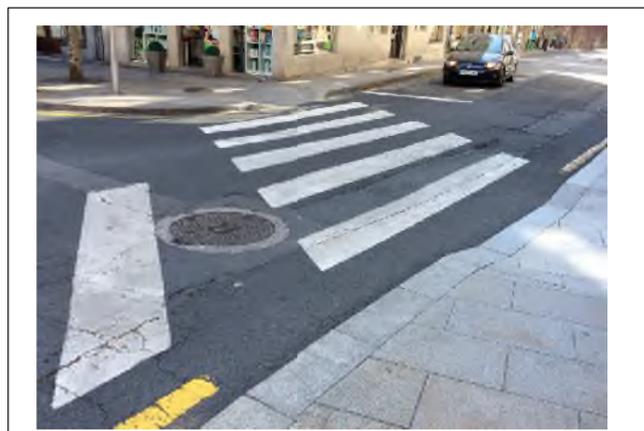
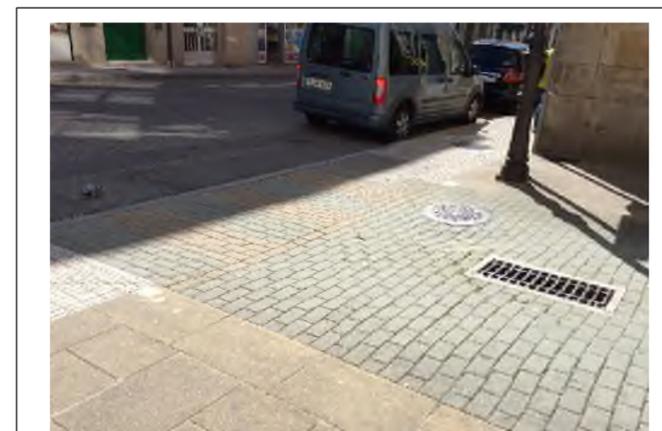
Existen múltiples obstáculos (farolas y sefales principalmente) que dificultan la accesibilidad en este tramo. Necesaria la ampliación del ancho de acera.

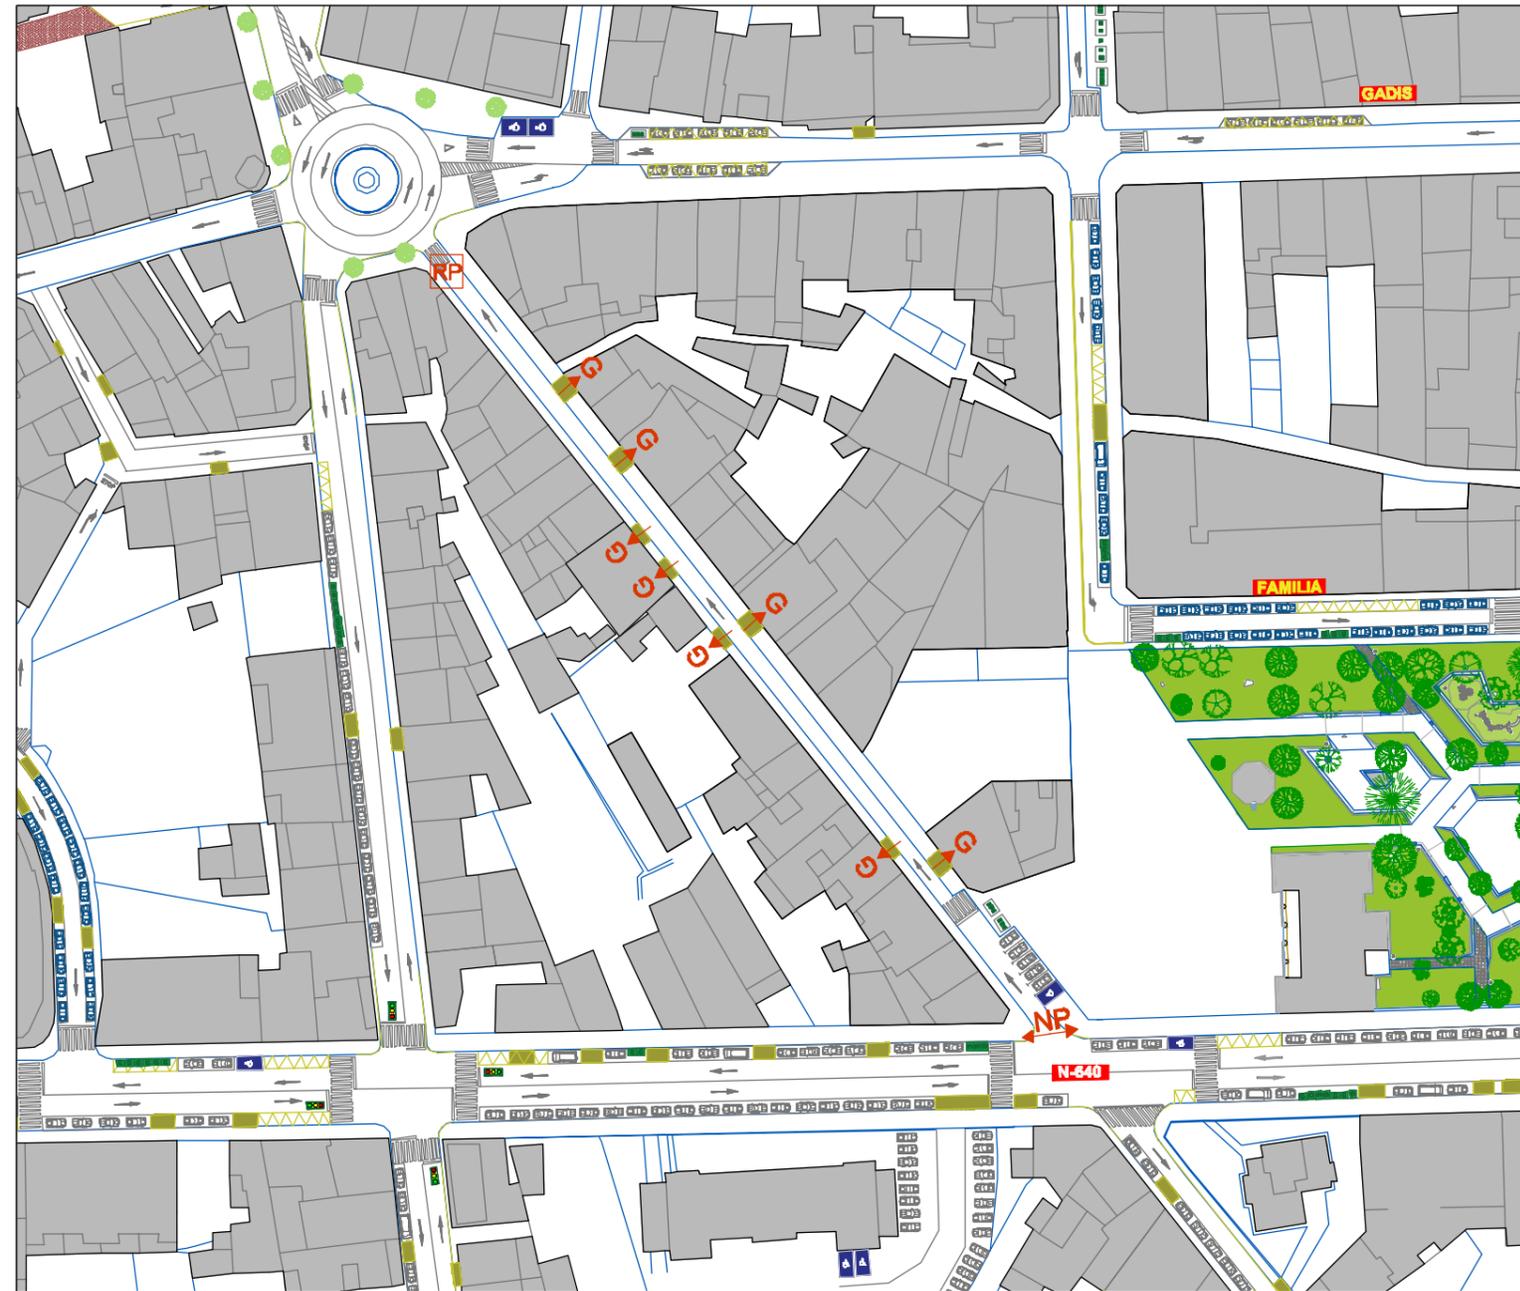
PLANO

Este tramo de calle dispone de un carril central para vehículos y aceras laterales al mismo nivel, y sin zona de aparcamiento, pues ha sido rediseñado para uso peatonal. El tramo comienza en la Avda. de Benito Vigo (nacional N-640) a la altura del Ayuntamiento, y finaliza en la Plaza de Galicia.

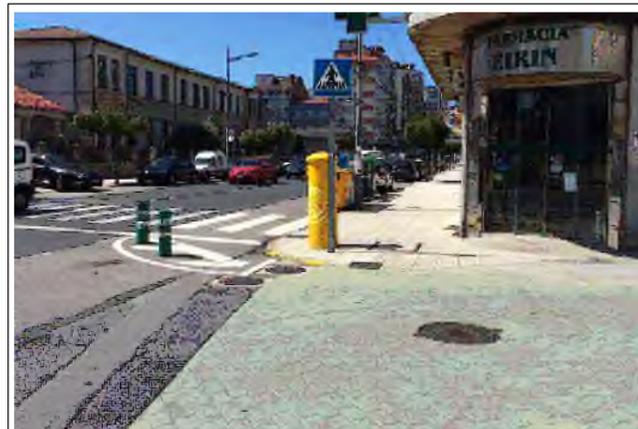
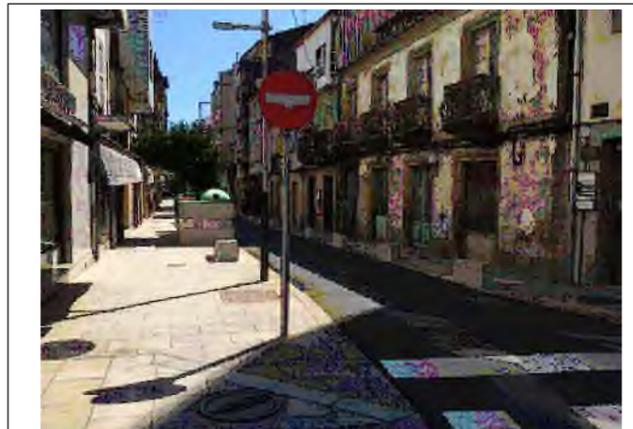
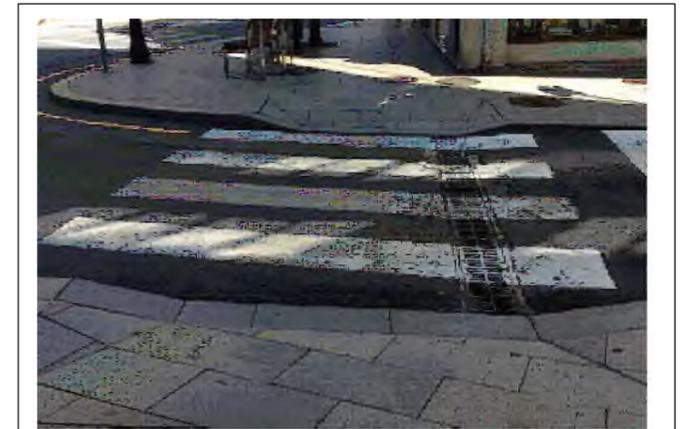
En este tramo de calle ya se han llevado a cabo actuaciones de mejora con soluciones adecuadas en ancho de aceras, pasos de peatones, plataforma única, etc. Existencia de bolardeos rectangulares de granito para evitar los aparcamientos en acera.

ACTUACIONES GENERALES	Act.
HUMANIZACIÓN DEL ESPACIO PÚBLICO	
REPARACIÓN DE PAVIMENTO ACERA	
REPARACIÓN DE PAVIMENTO CALZADA	
PLATAFORMA ÚNICA	OK

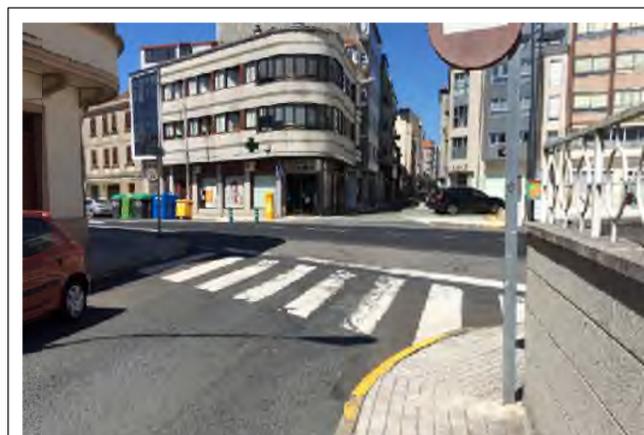
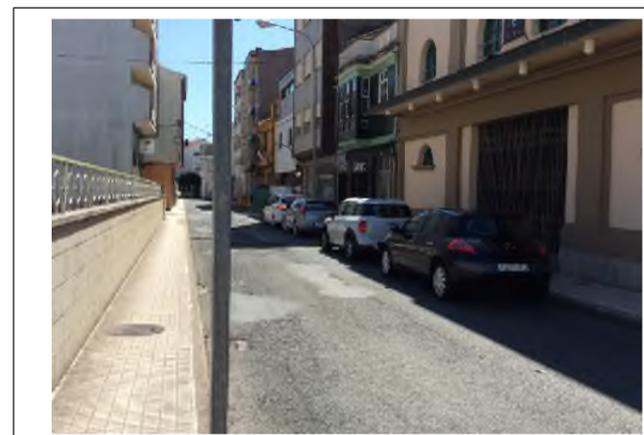
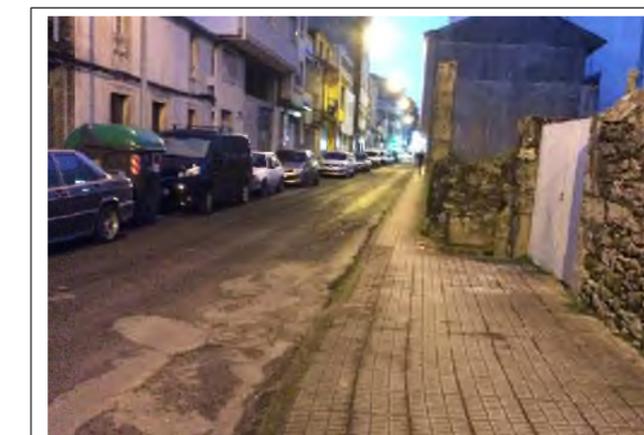
Es una calle de aceras angostas que van variando de ancho hasta hacerse tan estrechas que casi son impracticables. Presenta múltiples obstáculos a la accesibilidad.

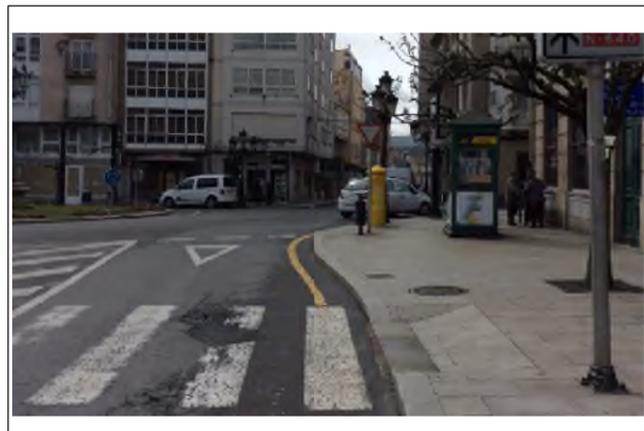
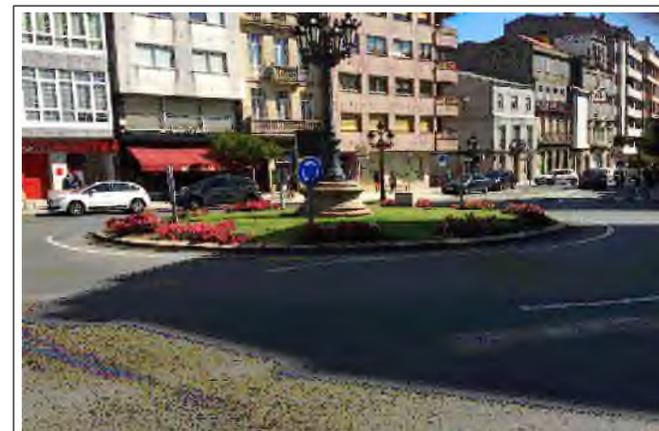
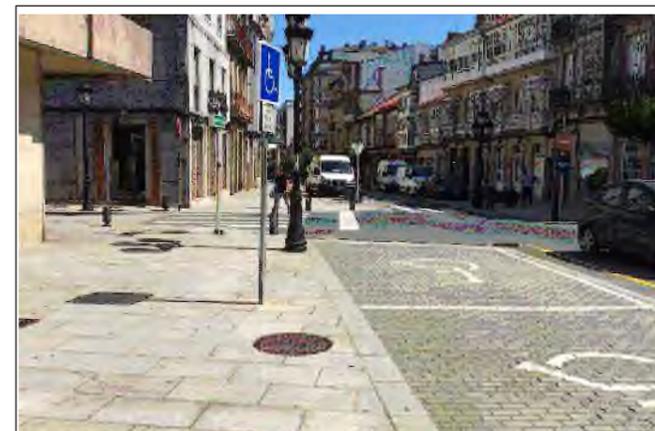
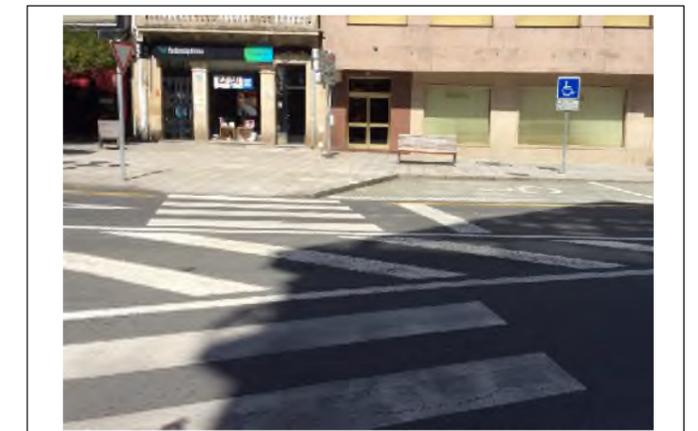
Reformada recientemente, presenta ciertas carencias para garantizar la accesibilidad. Dos plazas adaptadas disponibles.

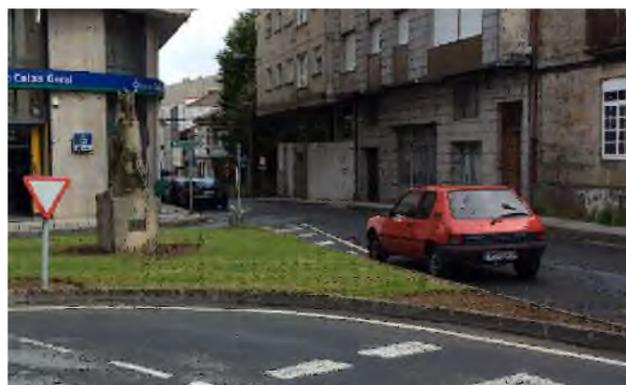
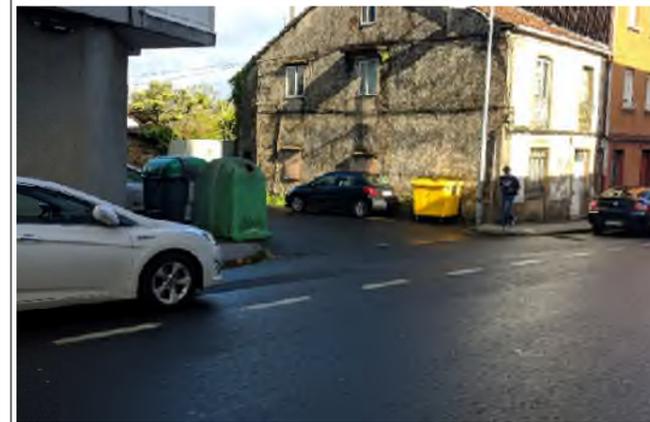
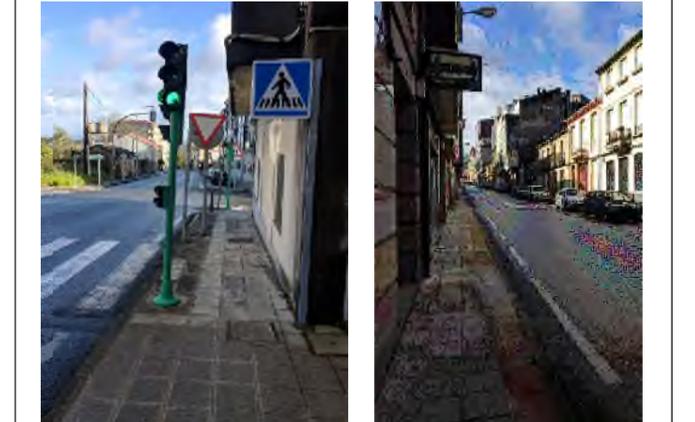
En este tramo existen múltiples obstáculos que no permiten la accesibilidad.

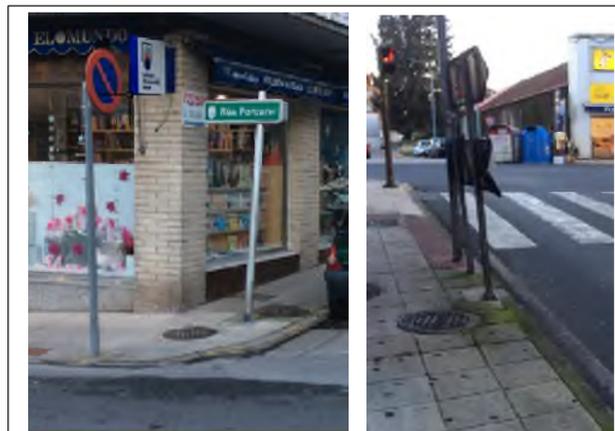
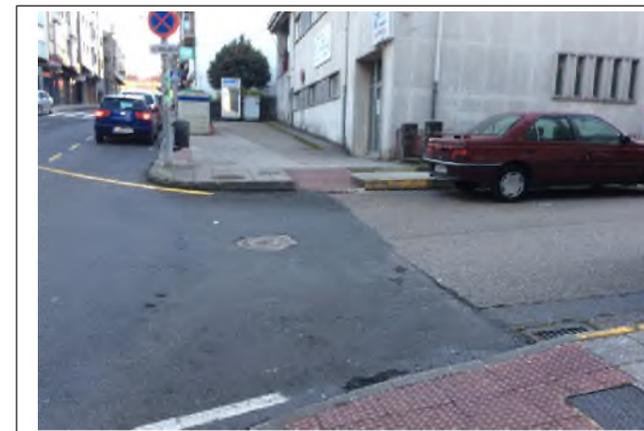
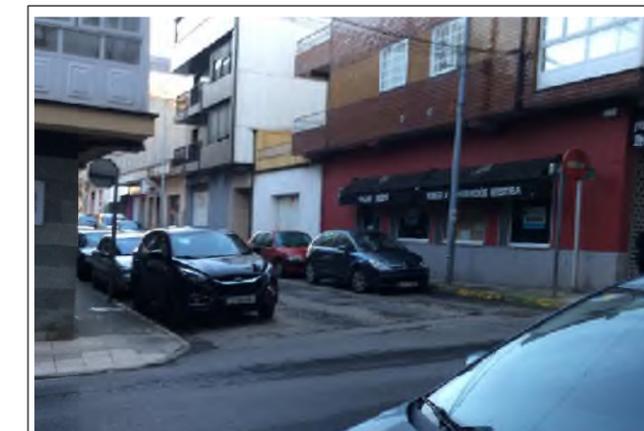
Existen múltiples obstáculos (farolas, señales, zonas de contenedores) que dificultan la accesibilidad en este tramo. Presenta una pendiente longitudinal pronunciada.
