AESS 2020

A ESTRADA SOCIAL E SOSTIBLE 2020

PAUU- PLAN DE ACCESIBILIDAD UNIVERSAL URBANA

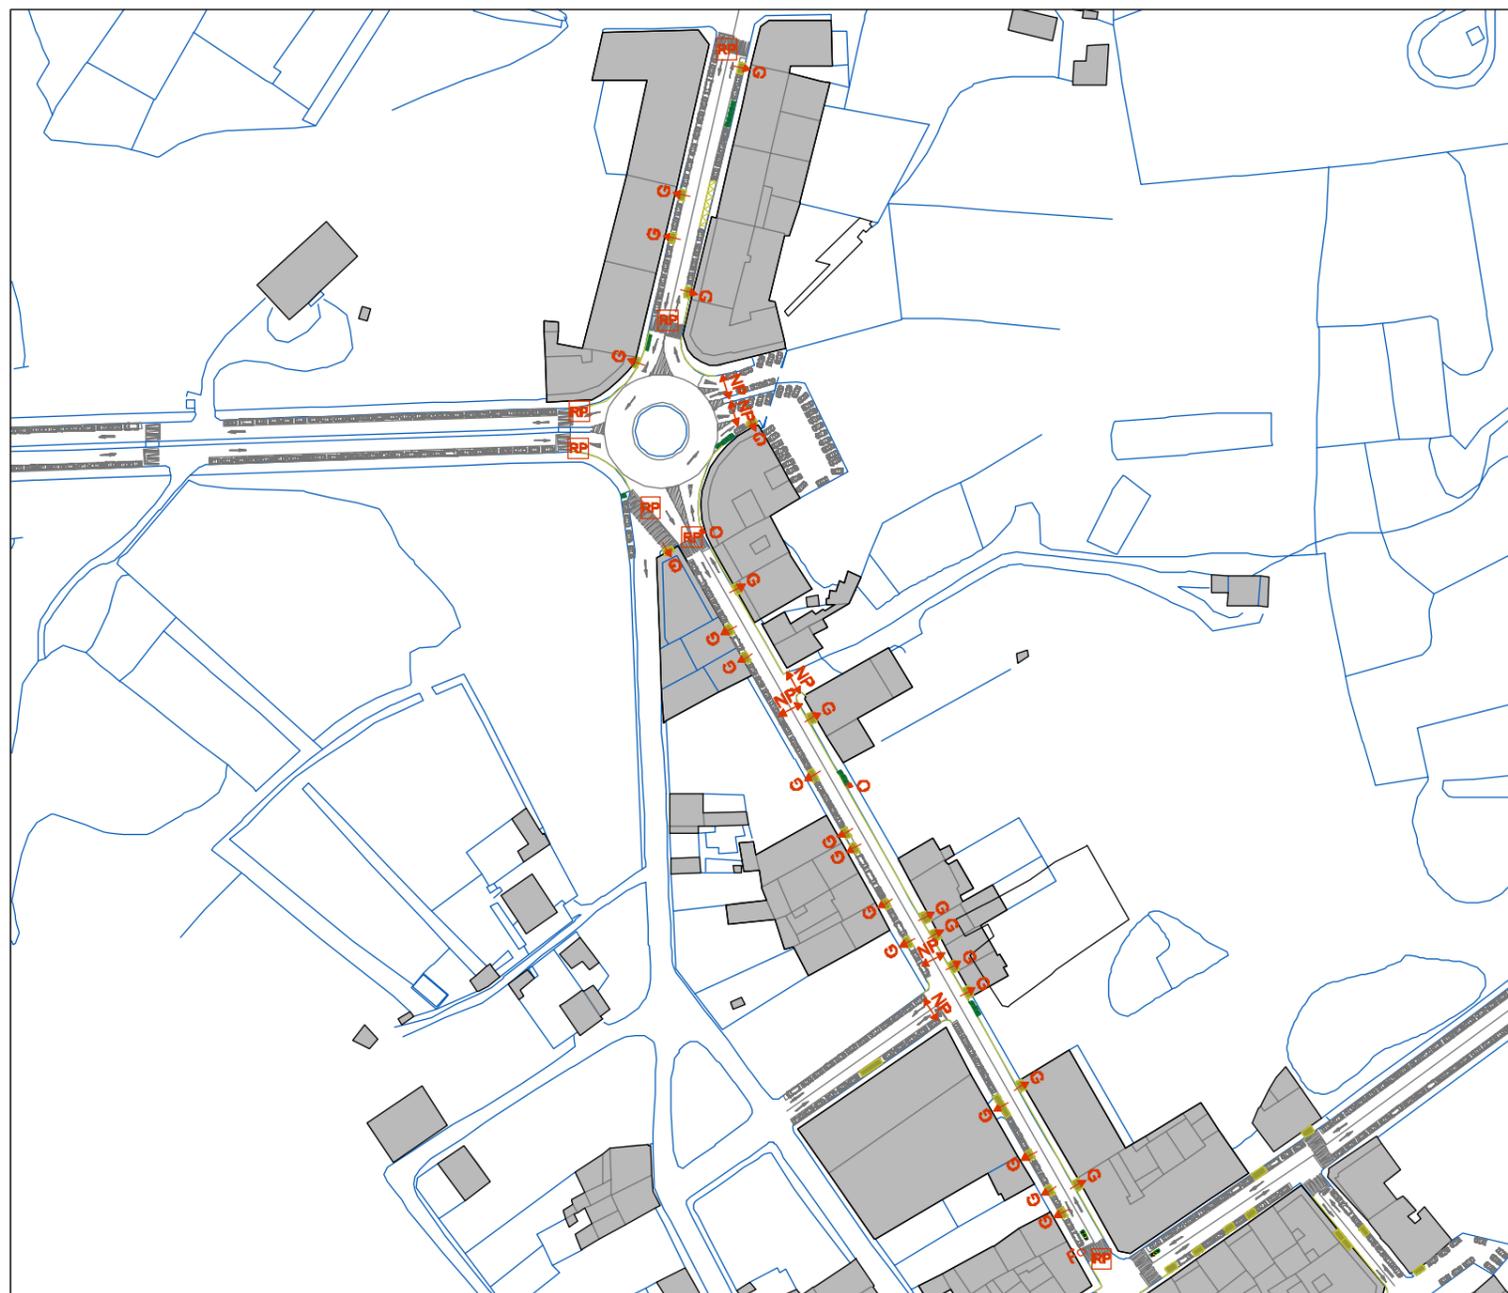
PLANO

PARROQUIA / LUGAR: A Estrada
TIPO DE ÁMBITO: Vial estándar (calzada y aceras)
LONGITUD DEL TRAMO: 200m
ANCHO TIPO: 10m
CONCURRENCIA: Alta

Vial de doble sentido sentido de circulación que canaliza el tráfico desde la carretera de Santiago y desde los Institutos (IES), el pabellón de deportes y las piscinas municipales hasta la Avda. Benito Vigo.

Dispone de un carril para cada sentido de circulación, y de una zona de aparcamiento sólo a mano izquierda (salida).

Este tramo comienza en el cruce con la calle Antón Losada Diéguez, y finaliza en el cruce con el camino Real. Incluye la rotonda de intersección con la Rúa da Cultura y la Rúa 13.

ACTUACIONES GENERALES	Act.
HUMANIZACIÓN DEL ESPACIO PÚBLICO	X
REPARACIÓN DE PAVIMENTO ACERA	
REPARACIÓN DE PAVIMENTO CALZADA	
PLATAFORMA ÚNICA

ACTUACIONES PUNTUALES	Uds.
PC - PUNTO CRÍTICO	0
G - GARAJE	26
P - POSTE EN ACERA	0
F - FAROLA EN ACERA	1
RP - REFORMA DE PASO A NIVEL	7
NP - NUEVO PASO A NIVEL	6
R - GENERACIÓN DE RAMPA	0
B - BOLARDO	0
O - OBSTÁCULO	2
A - ALCORQUE	0
B - BARANDILLA	0
E - ESCALÓN EN ACERA	0
PMR - PLAZA APARCAMIENTO PMR	0
SPMR - SEÑAL APARCAMIENTO PMR	0

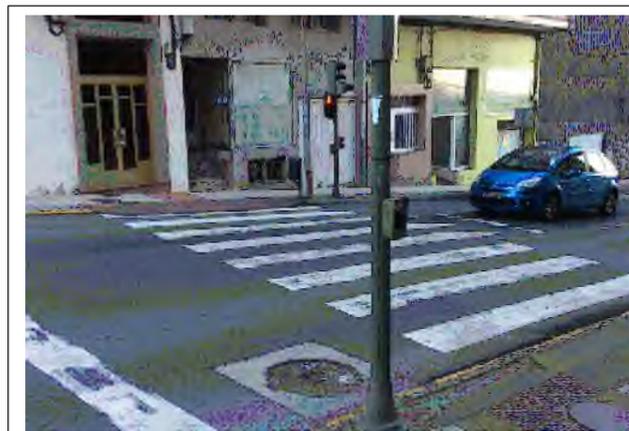
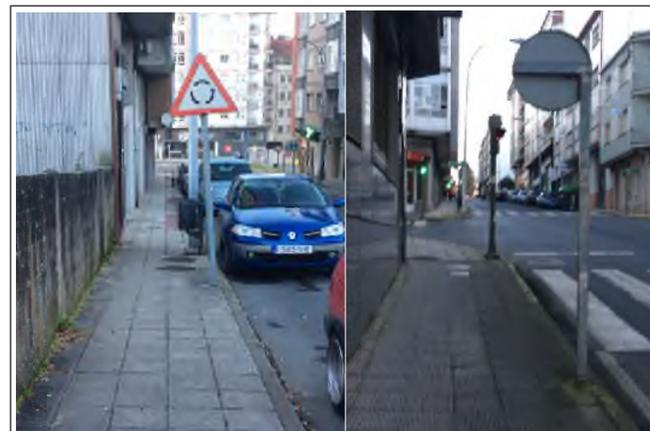
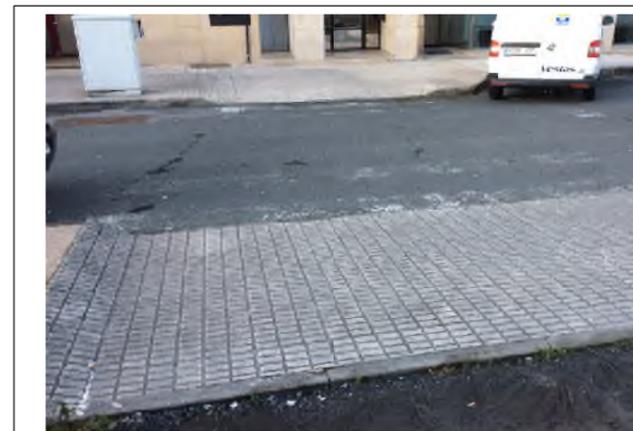
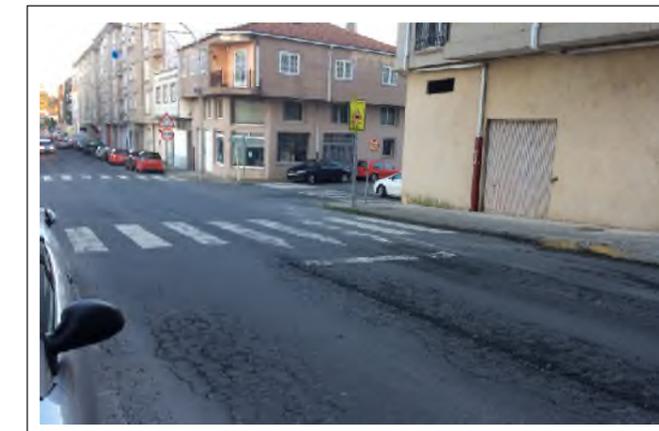
Existen múltiples obstáculos (farolas, señales, zonas de contenedores) que dificultan la accesibilidad en este tramo. Presenta una pendiente longitudinal pronunciada.

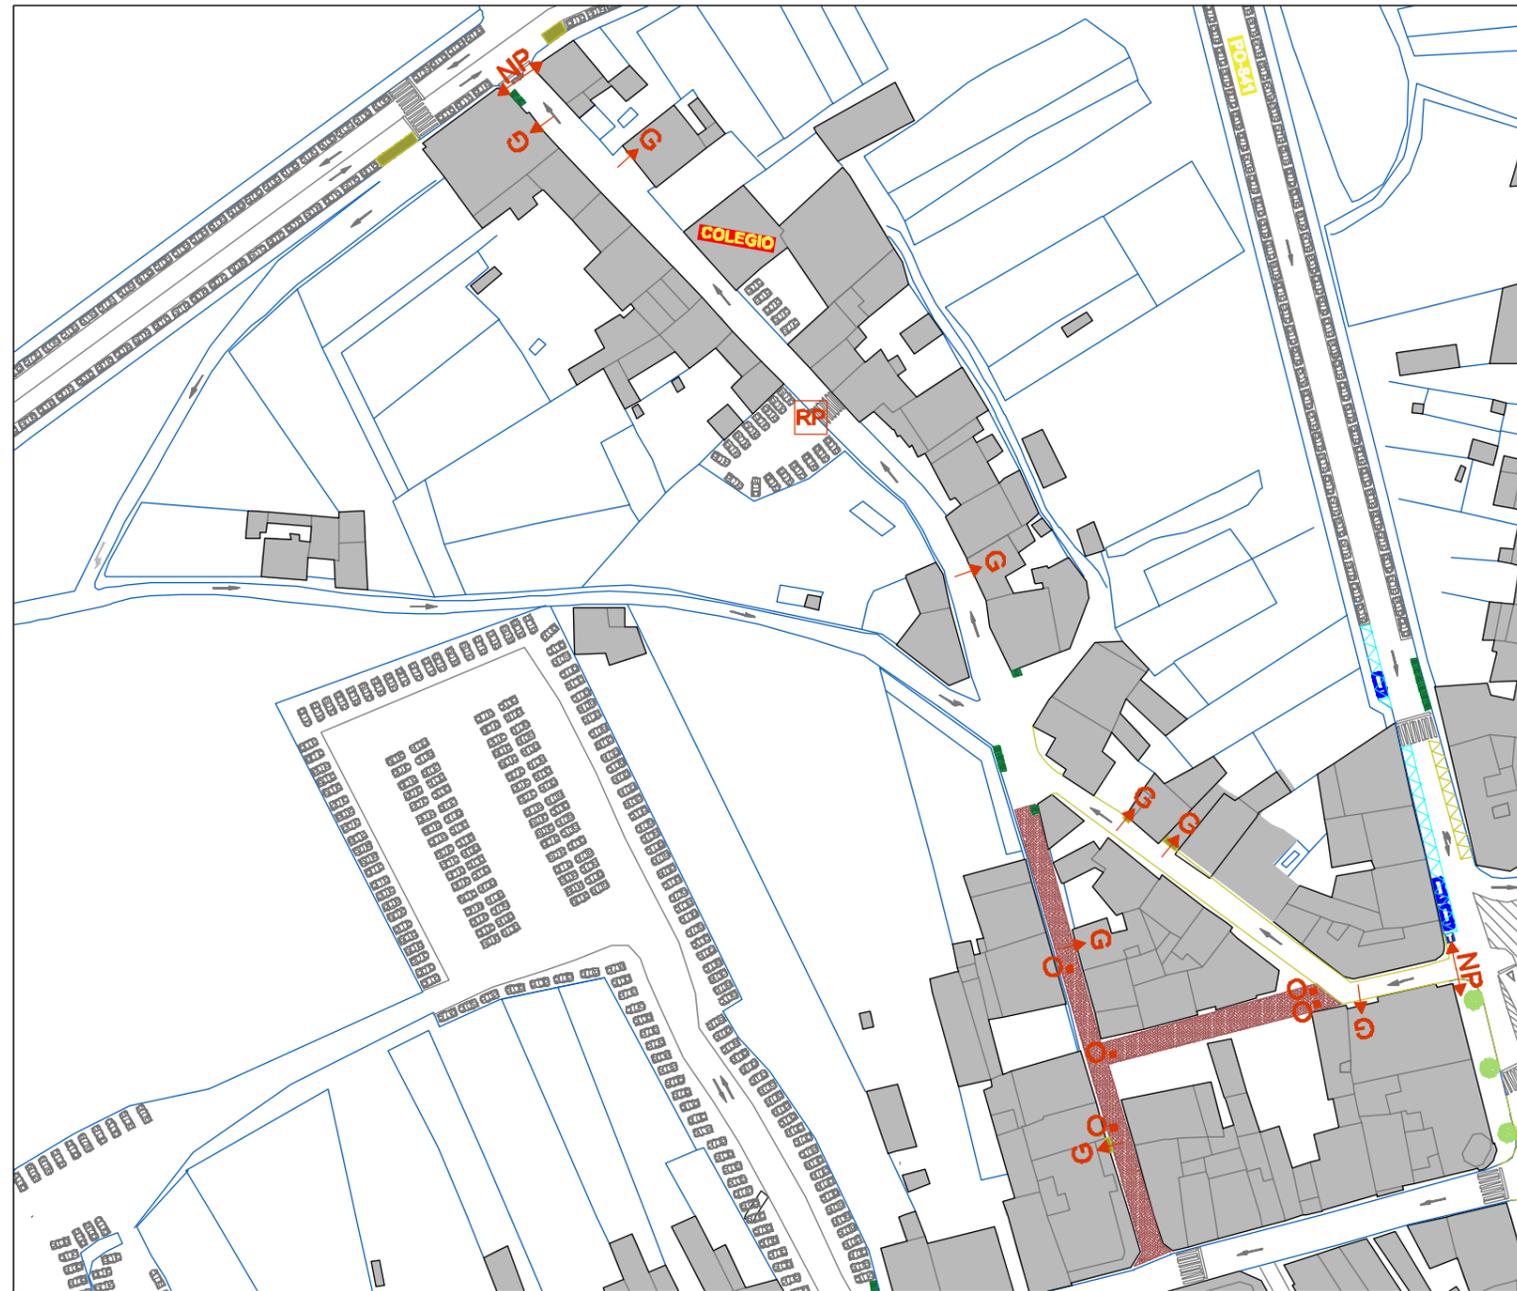
PLANO

PARROQUIA / LUGAR: A Estrada
TIPO DE ÁMBITO: Vial de calzada sin aceras.
LONGITUD DEL TRAMO: 405m (245m + 90m + 70m)
ANCHO TIPO: 6 m
CONCURRENCIA: Baja

Viales secundarios de sentido único de circulación que permite acceder a viviendas y a la Rúa Antón Losada Diez desde la Plaza de Galicia.
 La Travesía de Veá y la mitad de la Travesía da Igrexa conforman una Zona totalmente peatonal (Vinos).
 El primer tramo de la travesía da Igrexa dispone de un carril par vehículos y aceras a ambos lados con bolardos.
 La Rúa do Cruceiro no dispone de aceras, y en ella convergen las otras dos. En esta calle hay Colegio Privado con pequeñas zonas de aparcamiento.
 Este ámbito es utilizado como ruta peatonal hacia el centro urbano desde la zona de los colegios (IES), piscinas y pabellón municipal.

ACTUACIONES GENERALES	Act.
HUMANIZACIÓN DEL ESPACIO PÚBLICO	X
REPARACIÓN DE PAVIMENTO ACERA	X
REPARACIÓN DE PAVIMENTO CALZADA	X
PLATAFORMA ÚNICA

ACTUACIONES PUNTUALES	Uds.
PC - PUNTO CRÍTICO	0
G - GARAJE	8
P - POSTE EN ACERA	0
F - FAROLA EN ACERA	0
RP - REFORMA DE PASO A NIVEL	1
NP - NUEVO PASO A NIVEL	2
R - GENERACIÓN DE RAMPA	0
B - BOLARDO	0
O - OBSTÁCULO	5
A - ALCORQUE	0
B - BARANDILLA	0
E - ESCALÓN EN ACERA	0
PMR - PLAZA APARCAMIENTO PMR	0
SPMR - SEÑAL APARCAMIENTO PMR	0

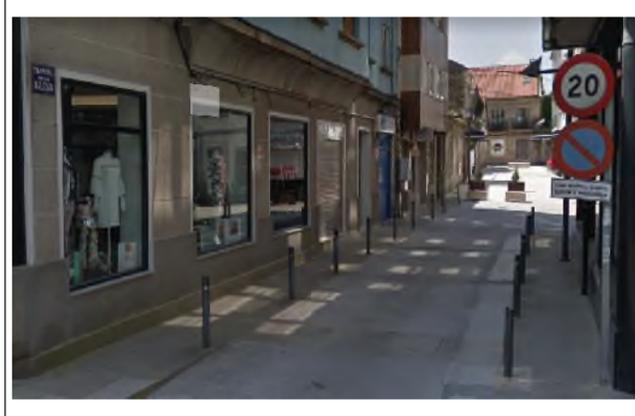
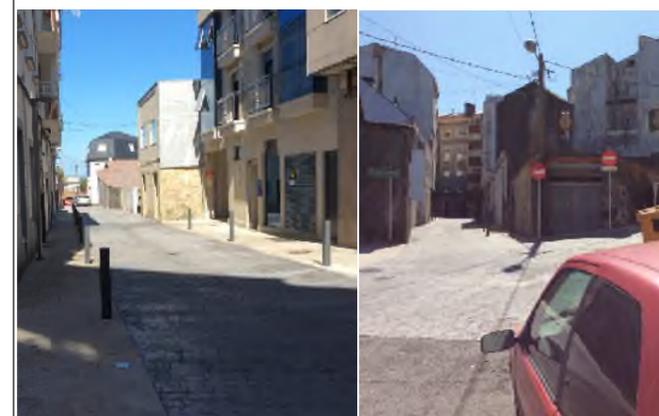
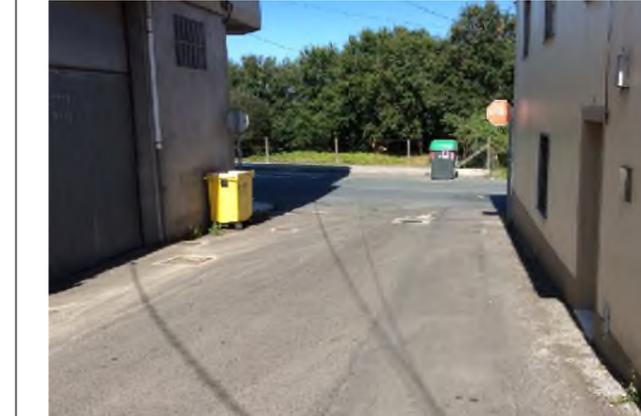
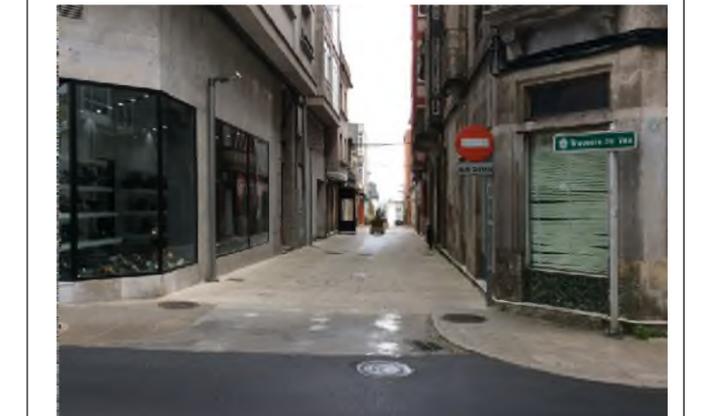
La travesía de Veá y la mitad de la travesía da Igrexa ya han sido actuadas y son calles peatonales con plataforma única.
 En los otros tramos, o no existen aceras o su ancho no garantiza la accesibilidad.
 En estas calles existen múltiples obstáculos para la movilidad.

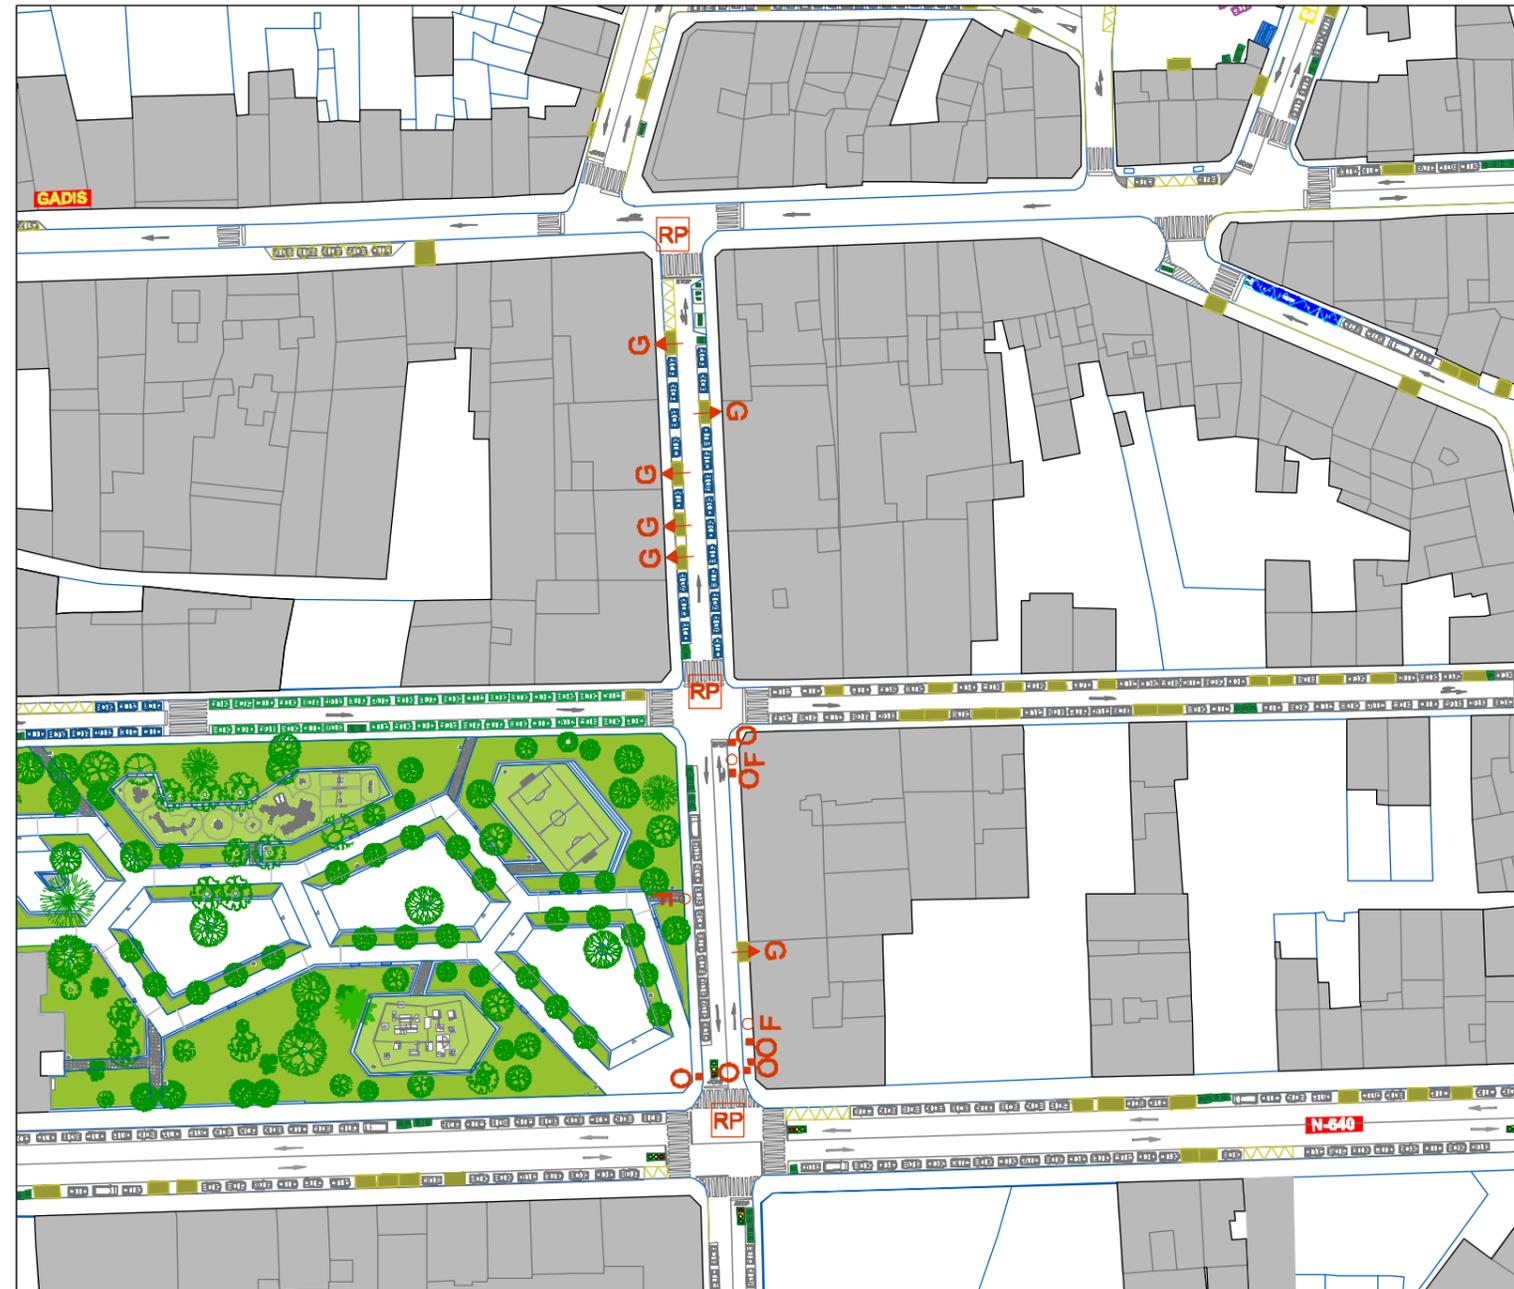
PLANO

PARROQUIA / LUGAR: A Estrada
TIPO DE ÁMBITO: Vial estándar (calzada y aceras)
LONGITUD DEL TRAMO: 165m
ANCHO TIPO: 12m
CONCURRENCIA: Media

Vial secundario de doble sentido de circulación en el primer tramo de calle y de sentido único (hacia el norte) en el segundo tramo. Comunica la Avenida de Benito Vigo (N-560) con las Rúas Iryda y Calvo Sotelo.

El primer tramo de calle, entre la Avda. Benito Vigo y la calle Iryda es perimetral a la Alameda y dispone de un carril en cada sentido de circulación y únicamente una zona de aparcamiento sin regular en el carril hacia la Avda. Benito Vigo. El cruce con la Avda. dispone de regulación semafórica para vehículos y peatones.

El segundo tramo, entre las rúas Iryda y Calvo Sotelo, que es de sentido único hacia Calvo Sotelo, dispone de un carril de circulación central y zonas de aparcamiento a ambos lados reguladas como Zona Azul (ORA).

ACTUACIONES GENERALES	Act.
HUMANIZACIÓN DEL ESPACIO PÚBLICO	X
REPARACIÓN DE PAVIMENTO ACERA	
REPARACIÓN DE PAVIMENTO CALZADA	
PLATAFORMA ÚNICA

ACTUACIONES PUNTUALES	Uds.
PC - PUNTO CRÍTICO	0
G - GARAJE	6
P - POSTE EN ACERA	0
F - FAROLA EN ACERA	3
RP - REFORMA DE PASO A NIVEL	3
NP - NUEVO PASO A NIVEL	0
R - GENERACIÓN DE RAMPA	0
B - BOLARDO	0
O - OBSTÁCULO	6
A - ALCORQUE	0
B - BARANDILLA	0
E - ESCALÓN EN ACERA	0
PMR - PLAZA APARCAMIENTO PMR	0
SPMR - SEÑAL APARCAMIENTO PMR	0

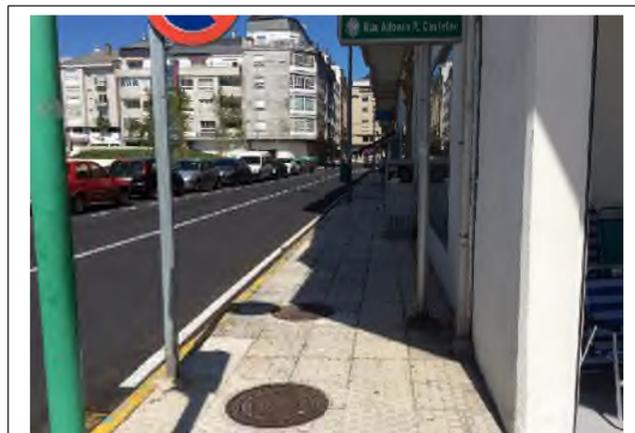
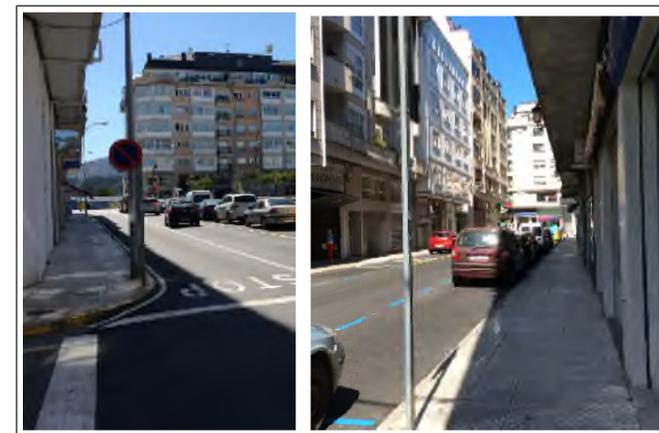
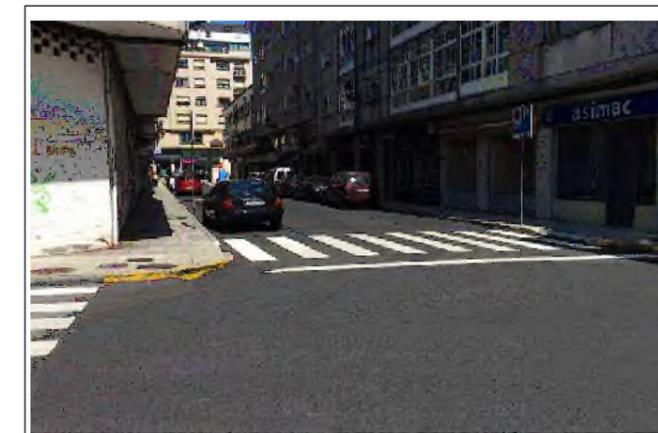
Ya se han realizado actuaciones sobre el segundo tramo para adecuarlo a Zona Azul, dotarlo de contenedores enterrados y conectarlo adecuadamente a Calvo Sotelo. En ambos tramos existen obstáculos para la movilidad, pero en el primer tramo son más acuciantes.

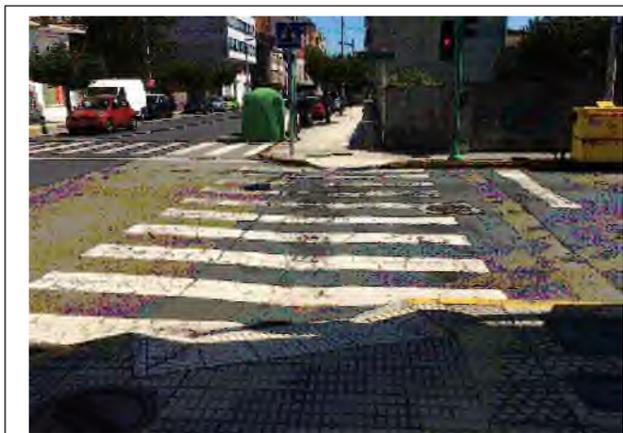
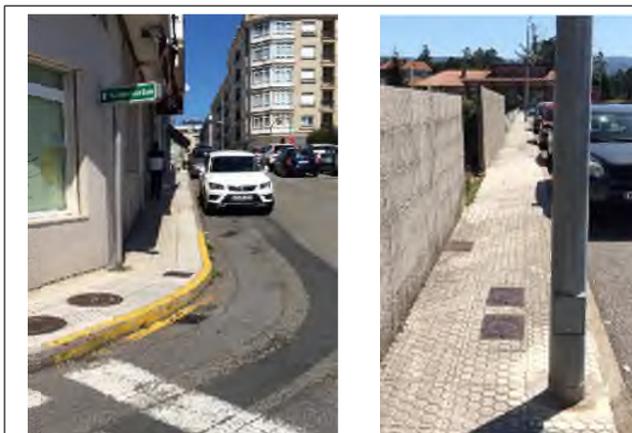
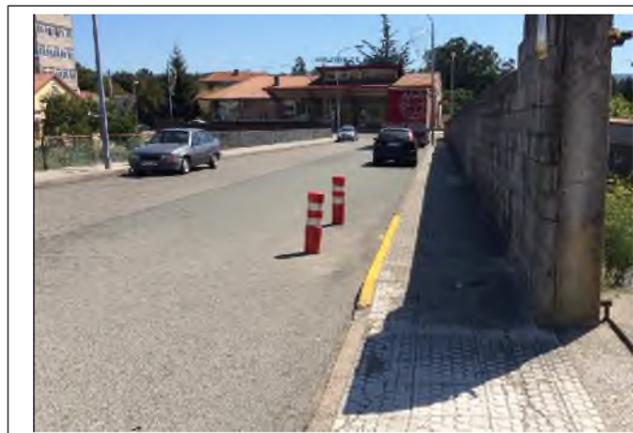
Existen múltiples obstáculos (farolas, señales verticales, etc.) para la movilidad. Necesario ampliar la anchura de las aceras para garantizar la accesibilidad.

ACTUACIONES GENERALES	Act.
HUMANIZACIÓN DEL ESPACIO PÚBLICO	X
REPARACIÓN DE PAVIMENTO ACERA	
REPARACIÓN DE PAVIMENTO CALZADA	
PLATAFORMA ÚNICA

ACTUACIONES PUNTUALES	Uds.
PC - PUNTO CRÍTICO	0
G - GARAJE	2
P - POSTE EN ACERA	0
F - FAROLA EN ACERA	7
RP - REFORMA DE PASO A NIVEL	2
NP - NUEVO PASO A NIVEL	1
R - GENERACIÓN DE RAMPA	0
B - BOLARDO	0
O - OBSTÁCULO	6
A - ALCORQUE	0
B - BARANDILLA	0
E - ESCALÓN EN ACERA	0
PMR - PLAZA APARCAMIENTO PMR	0
SPMR - SEÑAL APARCAMIENTO PMR	0

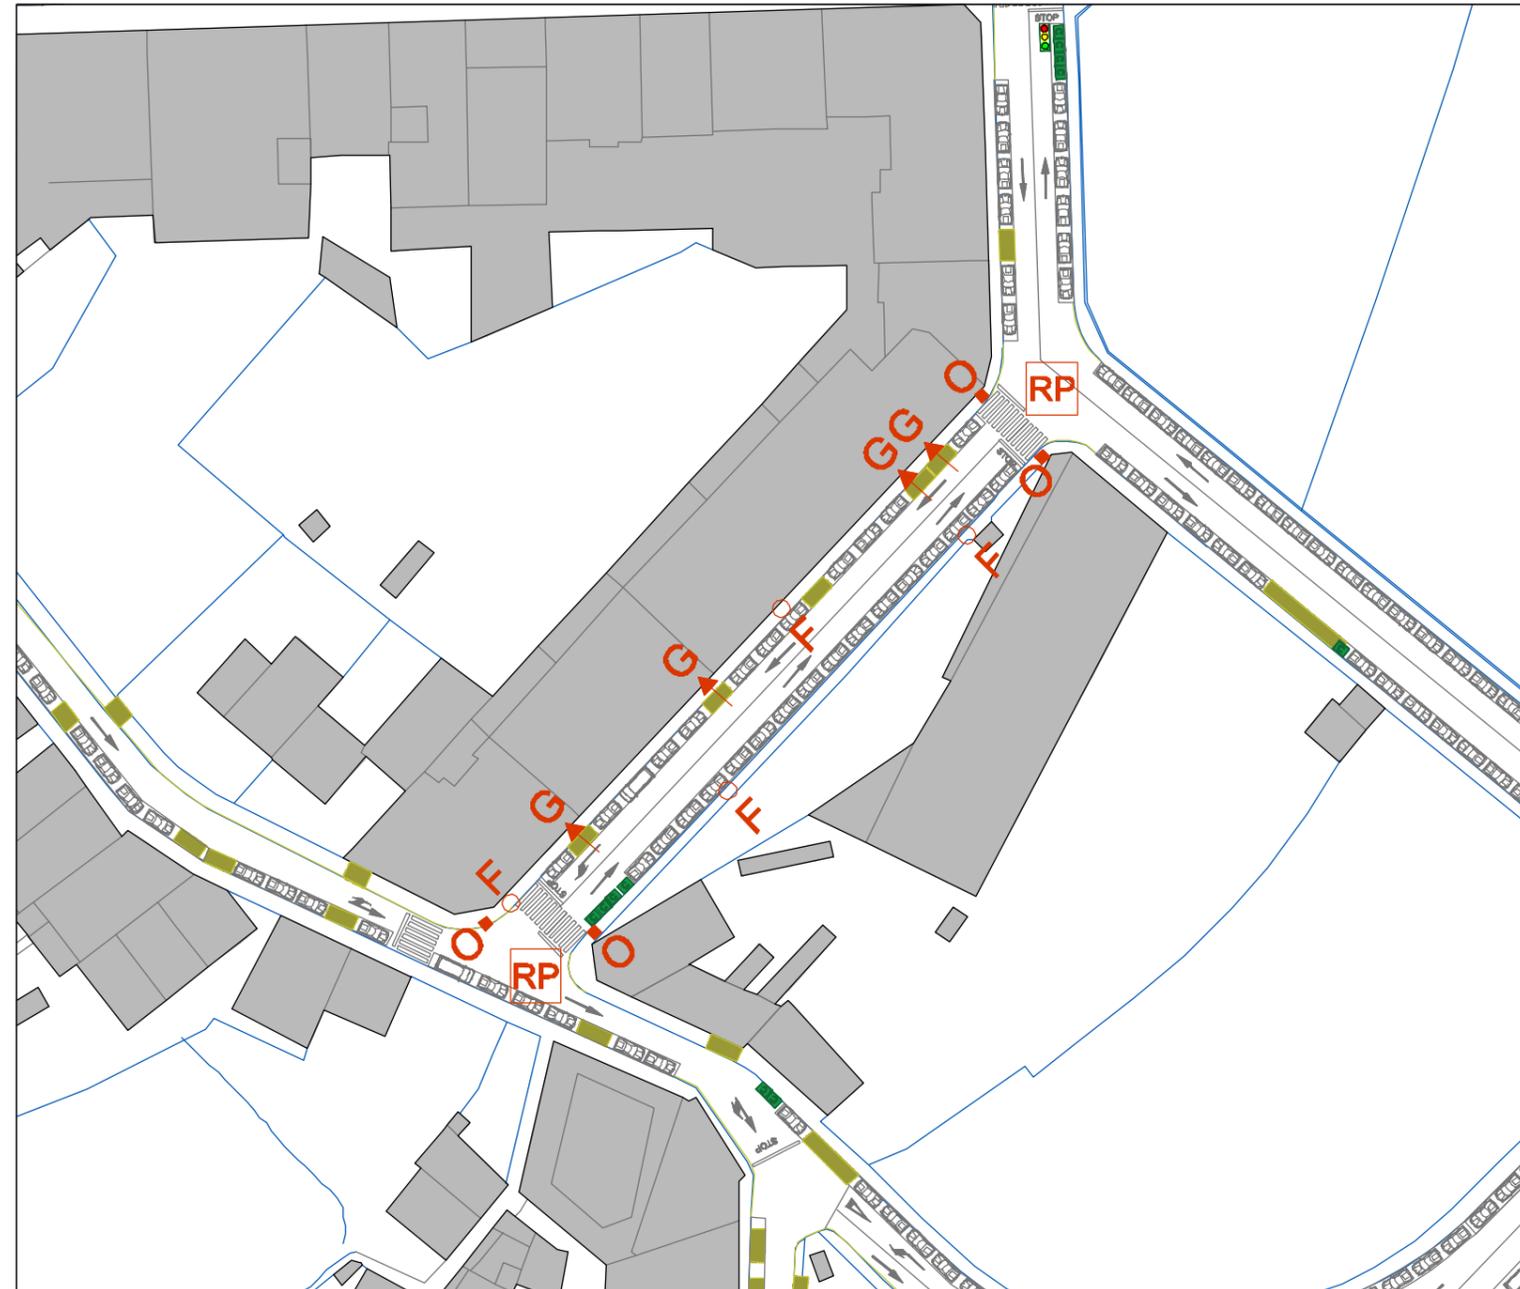
PLANO

PARROQUIA / LUGAR: A Estrada
TIPO DE ÁMBITO: Vial estándar(calzada y aceras)
LONGITUD DEL TRAMO: 90m
ANCHO TIPO: 12m
CONCURRENCIA: Baja

OBSERVACIONES:
 Vial secundario de doble sentido de circulación para acceso a viviendas que interconecta la Rúa Olimpio Arca Caldas y el segundo tramo de Serafin Pazo. Dispone de un carril en cada sentido de circulación y zona de aparcamiento no regulado a ambos lados. En esta calle se encuentra una oficina de Correos.

ACTUACIONES GENERALES	Act.
HUMANIZACIÓN DEL ESPACIO PÚBLICO	X
REPARACIÓN DE PAVIMENTO ACERA	
REPARACIÓN DE PAVIMENTO CALZADA	
PLATAFORMA ÚNICA

ACTUACIONES PUNTUALES	Uds.
PC - PUNTO CRITICO	0
G - GARAJE	4
P - POSTE EN ACERA	0
F - FAROLA EN ACERA	4
RP - REFORMA DE PASO A NIVEL	2
NP - NUEVO PASO A NIVEL	0
R - GENERACIÓN DE RAMPA	0
B - BOLARDO	0
O - OBSTÁCULO	4
A - ALCORQUE	0
B - BARANDILLA	0
E - ESCALÓN EN ACERA	0
PMR - PLAZA APARCAMIENTO PMR	0
SPMR - SEÑAL APARCAMIENTO PMR	0

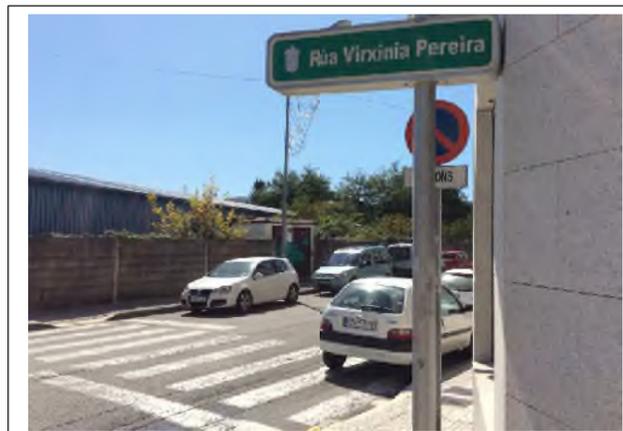
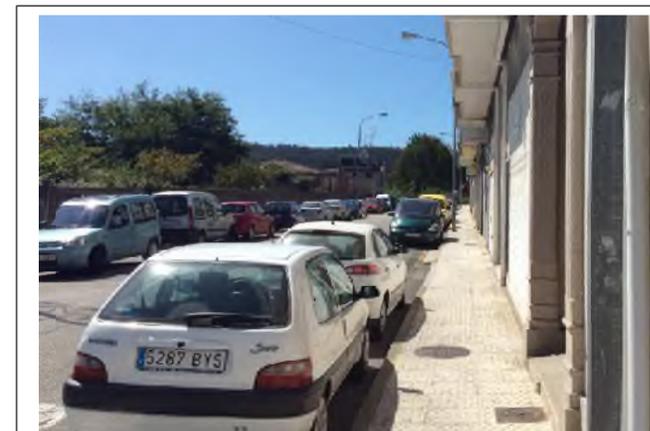
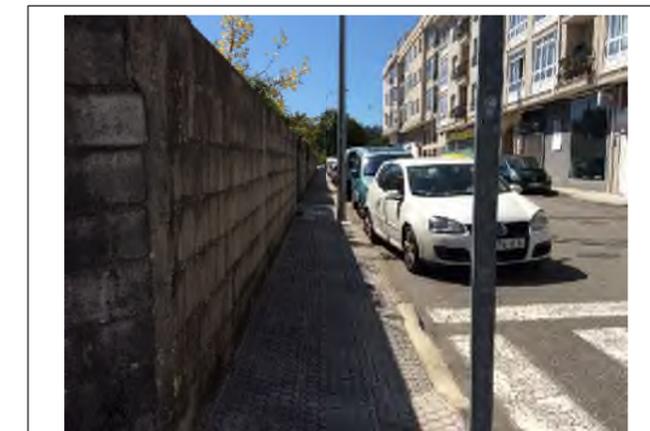
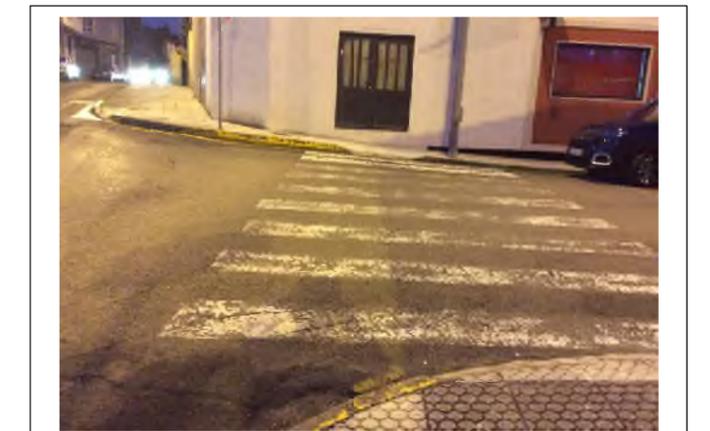
OBSERVACIONES
 Existen múltiples obstáculos (farolas, señales verticales, etc.) para la movilidad. Necesario ampliar la anchura de las aceras para garantizar la accesibilidad.

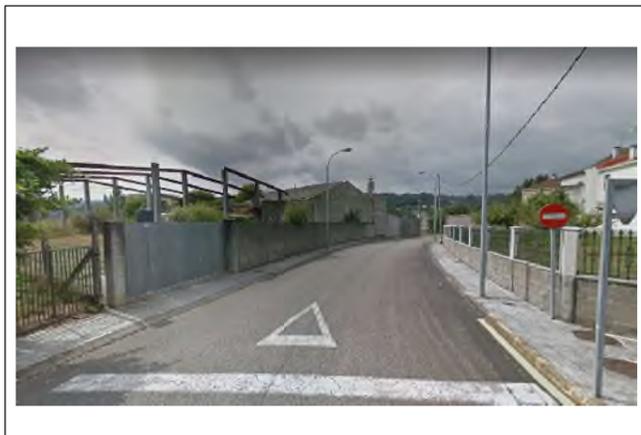
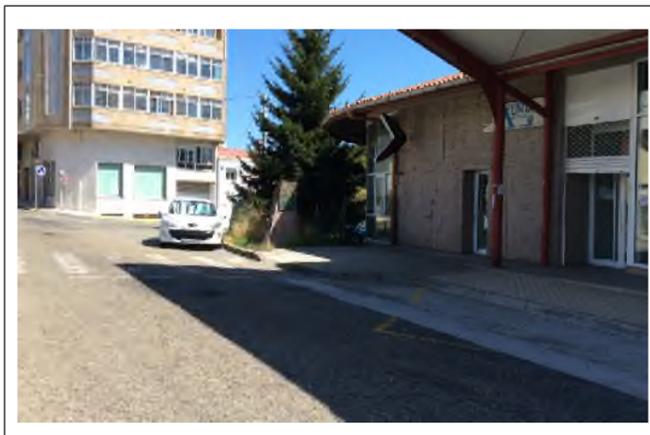
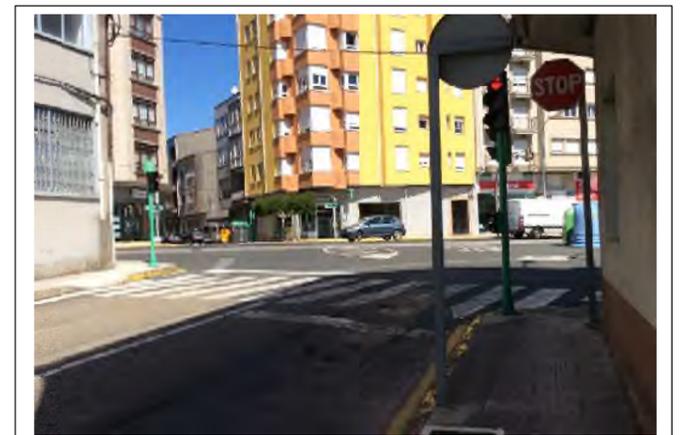
OBSERVACIONES
 En este ámbito existen múltiples obstáculos (farols, semáforos, etc.) para la movilidad. Necesario ampliar la anchura de las aceras y ejecutar nuevos pasos de peatones para garantizar la accesibilidad.

ACTUACIONES GENERALES	Act.
HUMANIZACIÓN DEL ESPACIO PÚBLICO	X
REPARACIÓN DE PAVIMENTO ACERA	
REPARACIÓN DE PAVIMENTO CALZADA	
PLATAFORMA ÚNICA

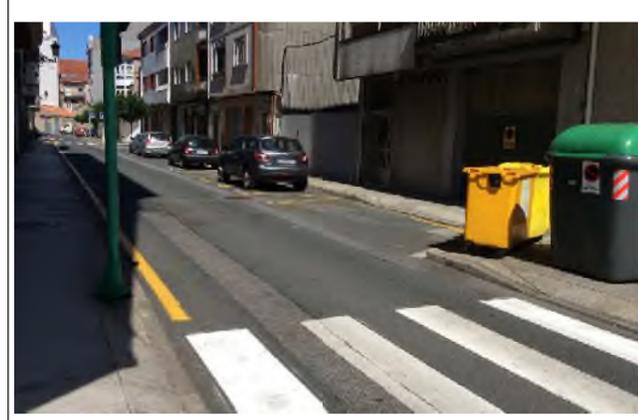
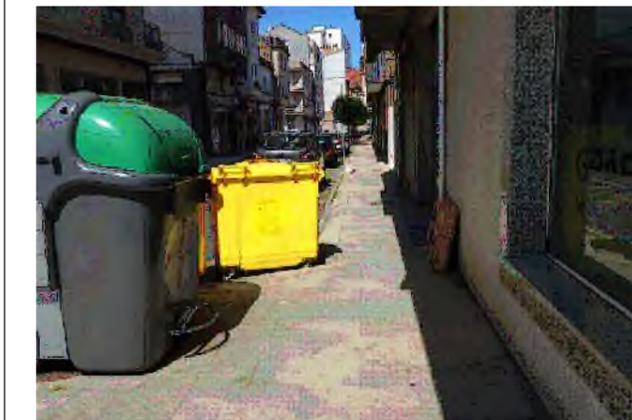
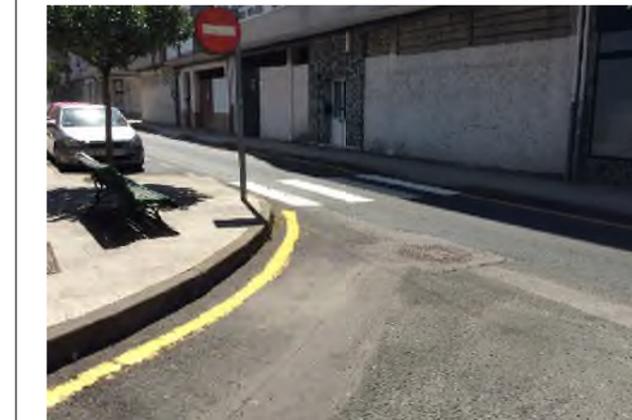
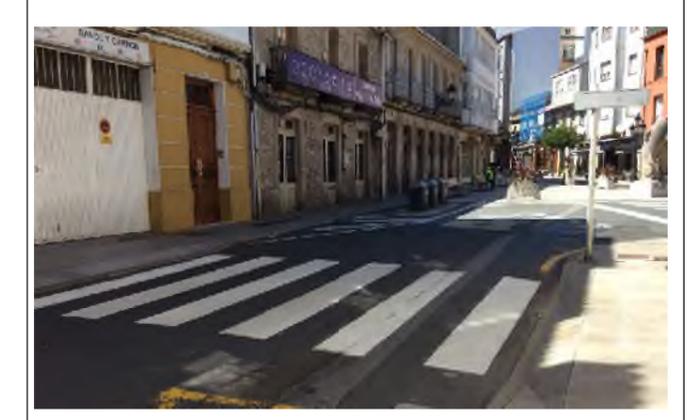
Ha sido reformado recientemente, pero aún existen múltiples obstáculos para la accesibilidad.

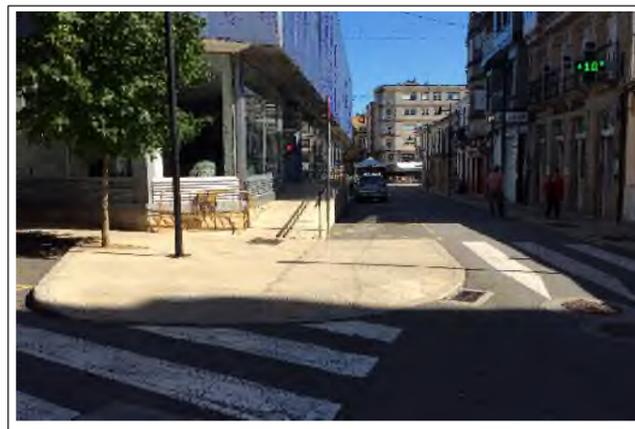
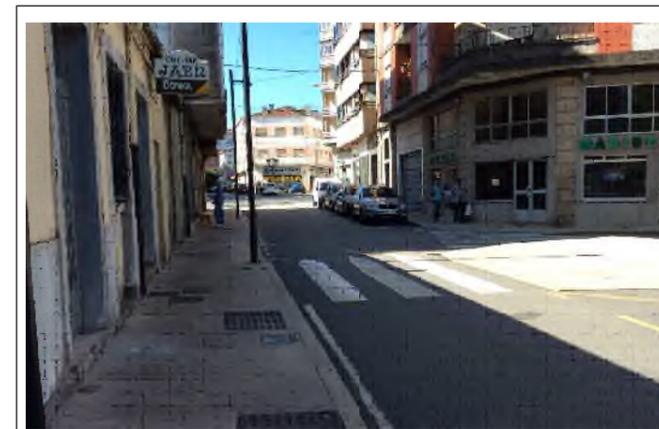
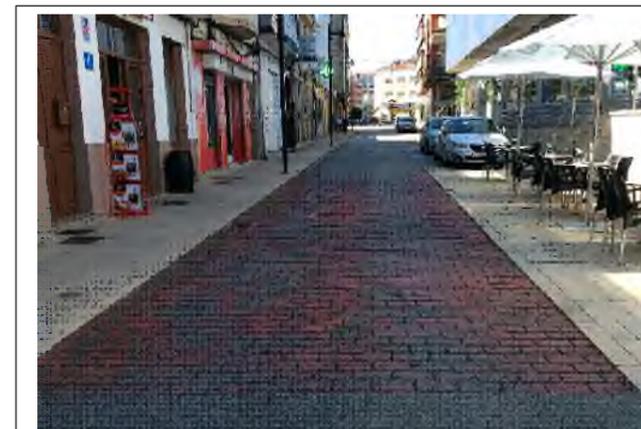
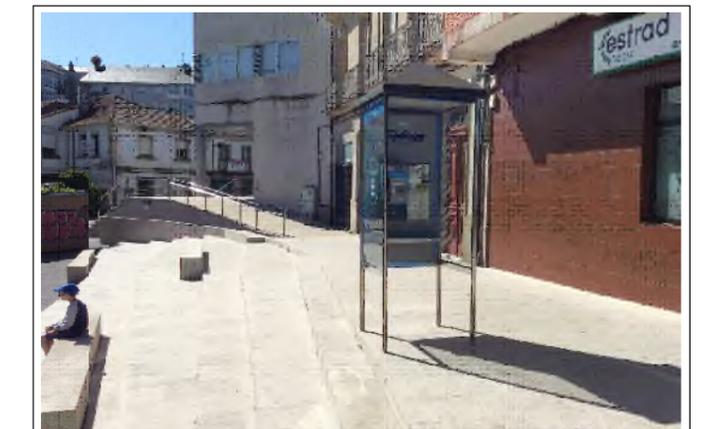
Ya se ha actuado en dicha calle, por lo que dispone de zona de acera y calzada. Se han dispuesto bolardos para evitar el acceso a la Plaza de Martínez Anido.

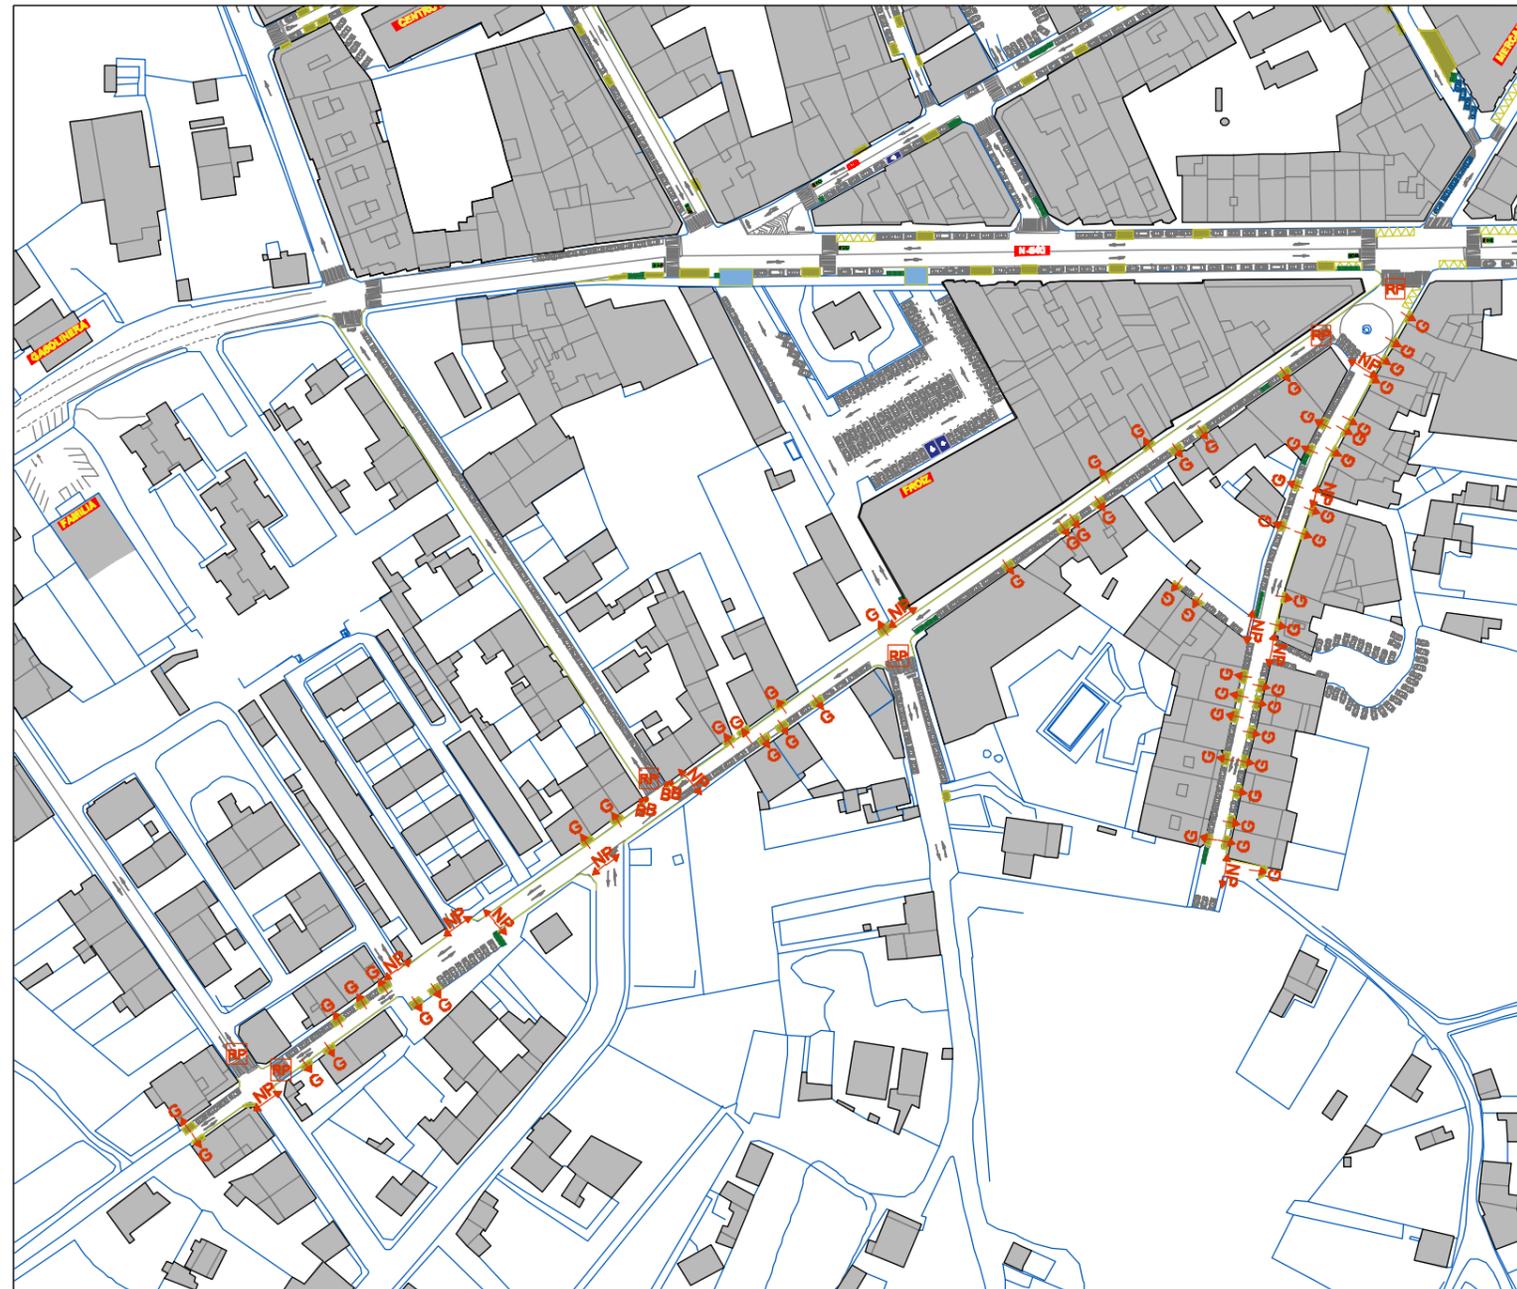
PLANO

La segunda calle, la Rúa Fermín Bouza Rey, es bidireccional y finaliza en fondo de saco. Dispone de un único carril para circulación e inicialmente de zona de aparcamiento no regulado a derechas, y al final a ambos lados. En esta calle se encuentra una zona de aparcamiento disuasorio (detrás del CEIP Pérez Viondi).

ACTUACIONES GENERALES	Act.
HUMANIZACIÓN DEL ESPACIO PÚBLICO	
REPARACIÓN DE PAVIMENTO ACERA	
REPARACIÓN DE PAVIMENTO CALZADA	
PLATAFORMA ÚNICA	OK

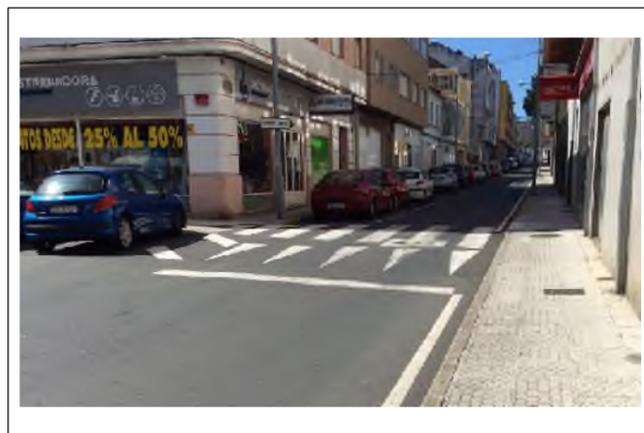
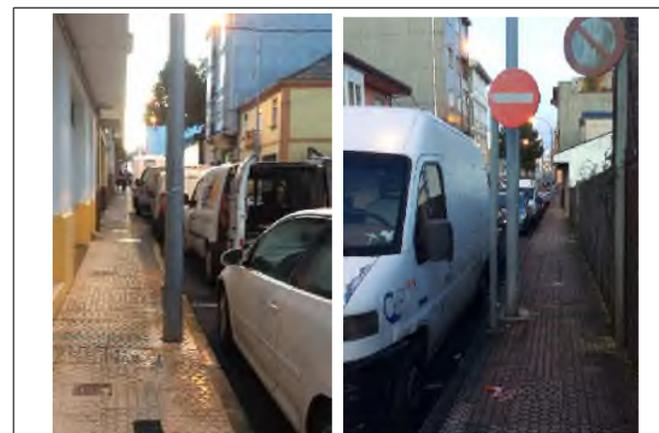
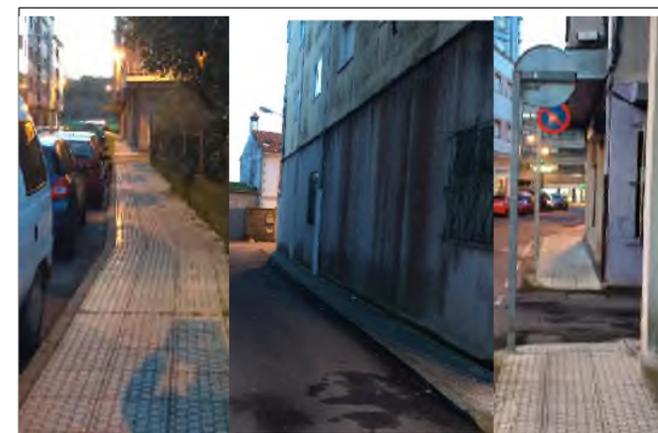
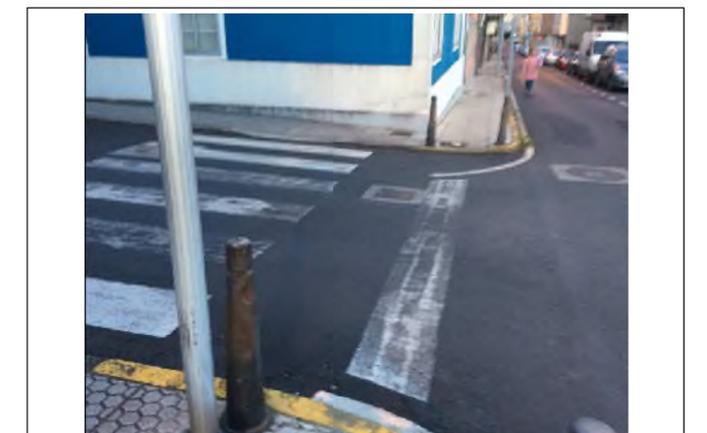
Necesario ampliar la anchura de las aceras y disponer de nuevos pasos de peatones para garantizar la accesibilidad.

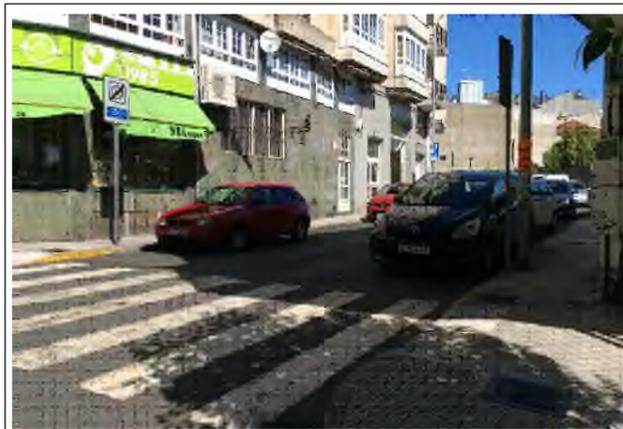
FOTO DE DETALLE 1

Ya se ha actuado en dicha calle para establecer zonas verde (residentes) y azul (estacionamiento regulado ORA), pero el escaso ancho de las aceras y la existencia de múltiples obstáculos (farolas, señales verticales, etc.) impiden la accesibilidad.
