AESS 2020

A ESTRADA SOCIAL E SOSTIBLE 2020

PAUU- PLAN DE ACCESIBILIDAD UNIVERSAL URBANA

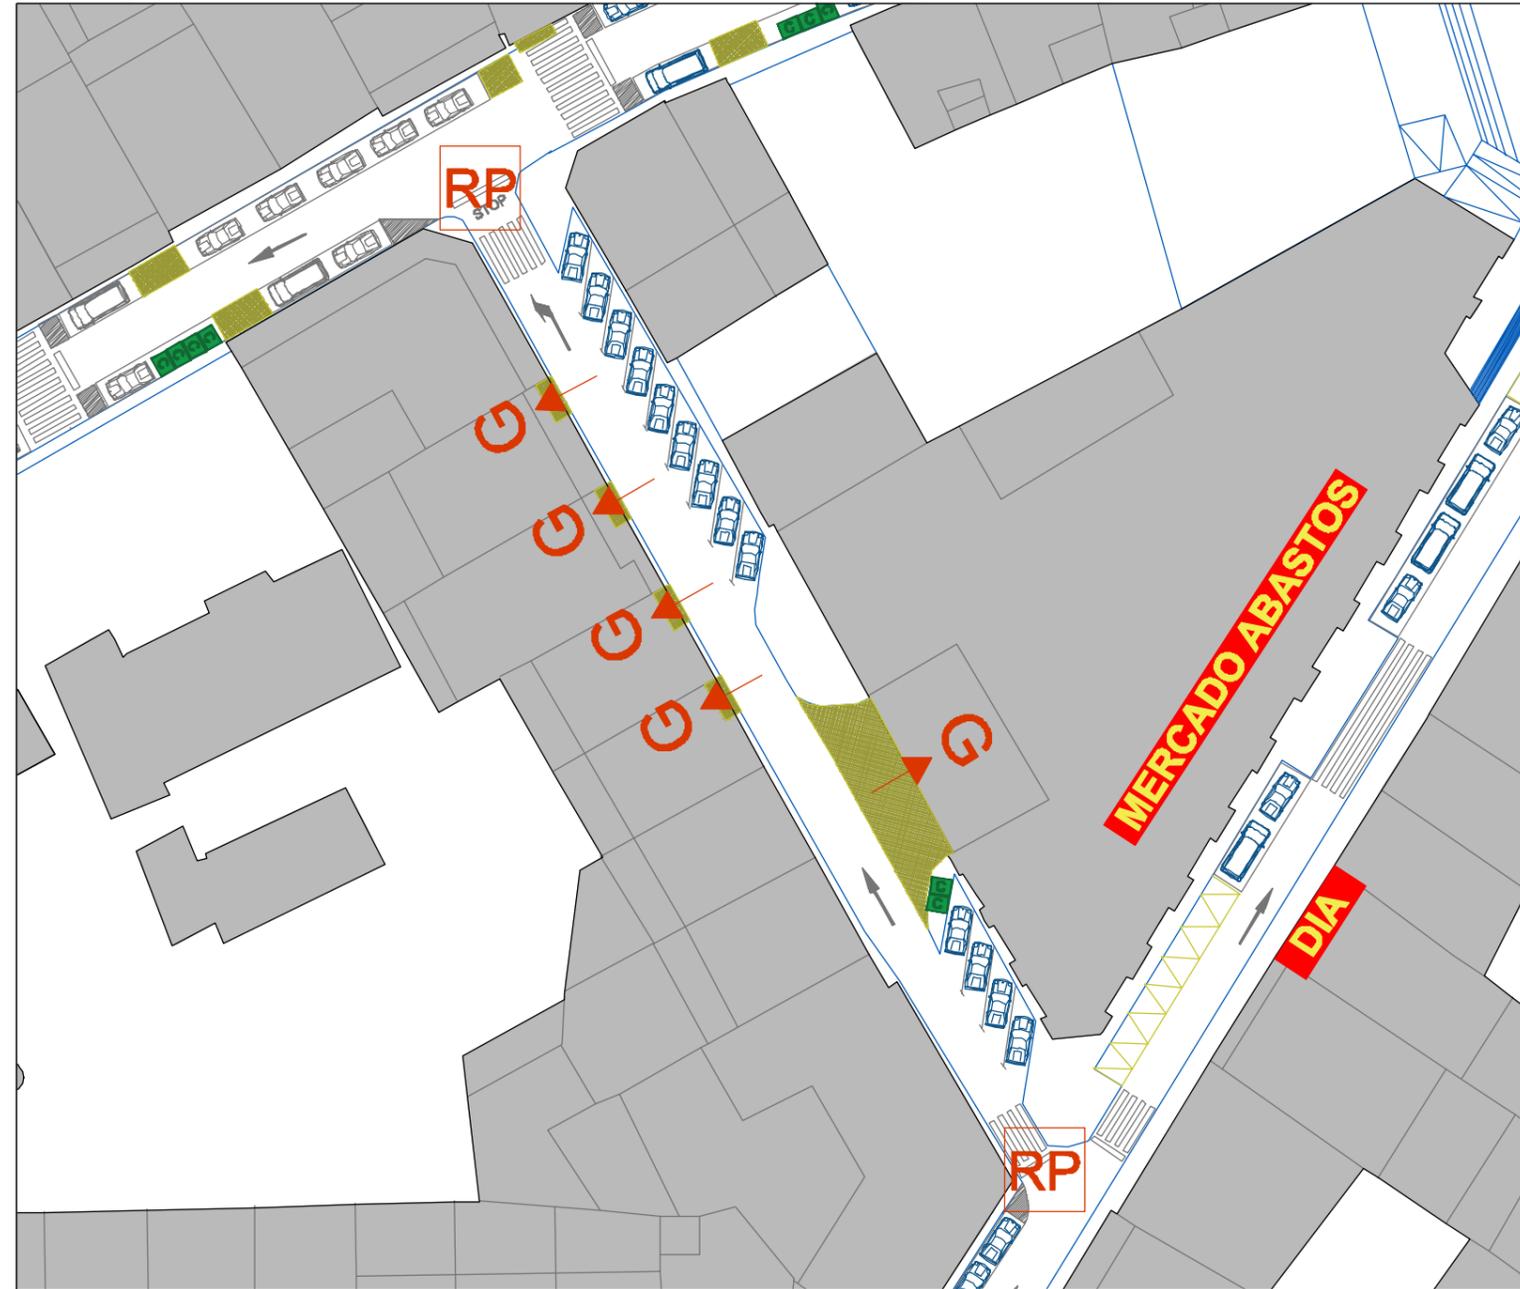
PLANO

PARROQUIA / LUGAR: A Estrada
TIPO DE ÁMBITO: Vial estándar (calzada y aceras)
LONGITUD DEL TRAMO: 85m
ANCHO TIPO: 10m
CONCURRENCIA: Media
OBSERVACIONES:
 Vial de sentido único que dispone de un carril de circulación y aparcamiento en batería a mano derecha regulado como Zona Azul (ORA). Proporciona la salida de la zona del Mercado hacia la Avda. de América.
 Dispone de zona de carga y descarga de mercancías para el Mercado de Abastos.

Ya se ha actuado en dicha calle para establecer zona azul (estacionamiento regulado).
 La anchura de las aceras no es la adecuada para garantizar la accesibilidad.

ACTUACIONES GENERALES	Act.
HUMANIZACIÓN DEL ESPACIO PÚBLICO	X
REPARACIÓN DE PAVIMENTO ACERA	
REPARACIÓN DE PAVIMENTO CALZADA	
PLATAFORMA ÚNICA

ACTUACIONES PUNTUALES	Uds.
PC - PUNTO CRÍTICO	0
G - GARAJE	5
P - POSTE EN ACERA	0
F - FAROLA EN ACERA	0
RP - REFORMA DE PASO A NIVEL	2
NP - NUEVO PASO A NIVEL	0
R - GENERACIÓN DE RAMPA	0
B - BOLARDO	0
O - OBSTÁCULO	0
A - ALCORQUE	0
B - BARANDILLA	0
E - ESCALÓN EN ACERA	0
PMR - PLAZA APARCAMIENTO PMR	0
SPMR - SEÑAL APARCAMIENTO PMR	0

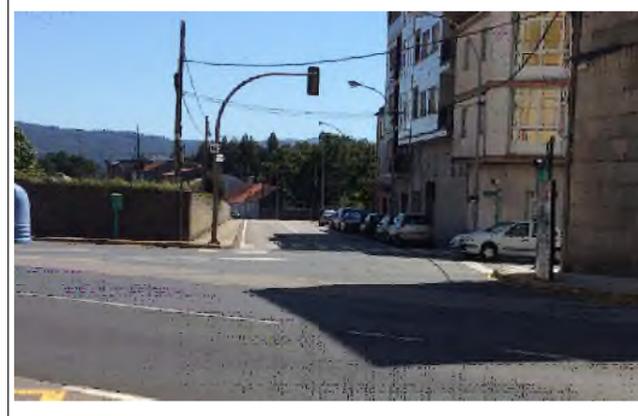
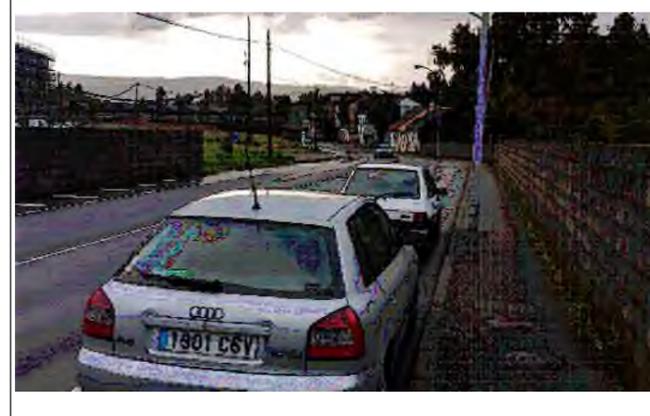
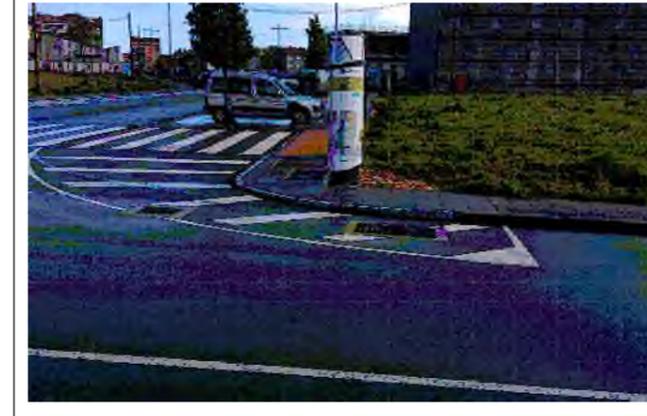
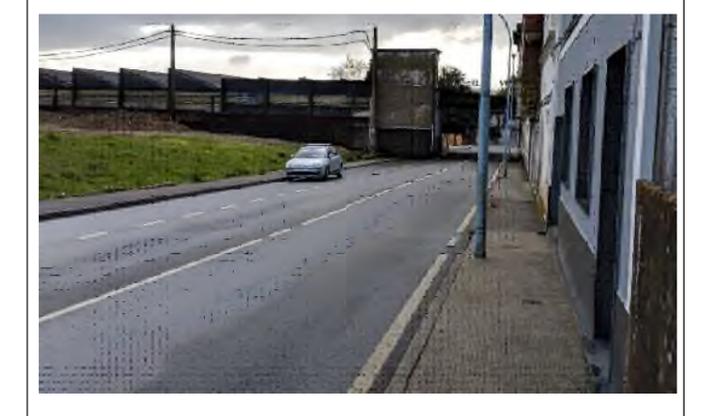
Faltan tramos de acera y el ancho de la existente es insuficiente. En aquellos tramos en los que la sección de la vía no permita una reconfiguración global se recomienda disponer como mínimo de 1,2 m de anchura de acera.

ACTUACIONES GENERALES	Act.
HUMANIZACIÓN DEL ESPACIO PÚBLICO	X
REPARACIÓN DE PAVIMENTO ACERA	
REPARACIÓN DE PAVIMENTO CALZADA	
PLATAFORMA ÚNICA

ACTUACIONES PUNTUALES	Uds.
PC - PUNTO CRÍTICO	0
G - GARAJE	8
P - POSTE EN ACERA	0
F - FAROLA EN ACERA	0
RP - REFORMA DE PASO A NIVEL	2
NP - NUEVO PASO A NIVEL	0
R - GENERACIÓN DE RAMPA	0
B - BOLARDO	0
O - OBSTÁCULO	0
A - ALCORQUE	0
B - BARANDILLA	0
E - ESCALÓN EN ACERA	0
PMR - PLAZA APARCAMIENTO PMR	0
SPMR - SEÑAL APARCAMIENTO PMR	0

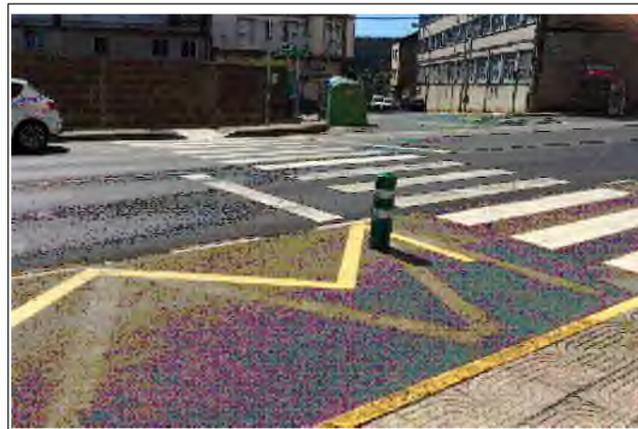
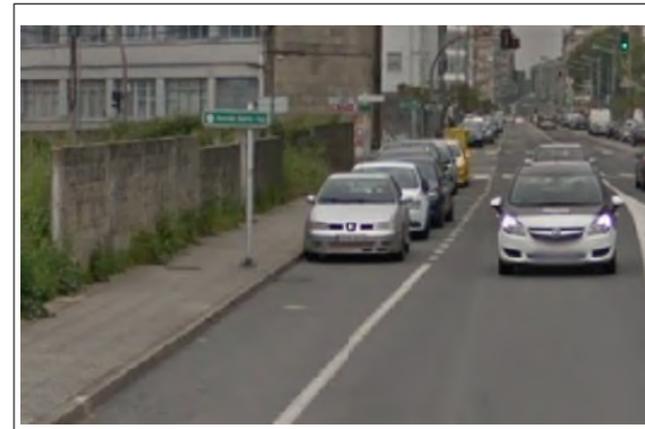
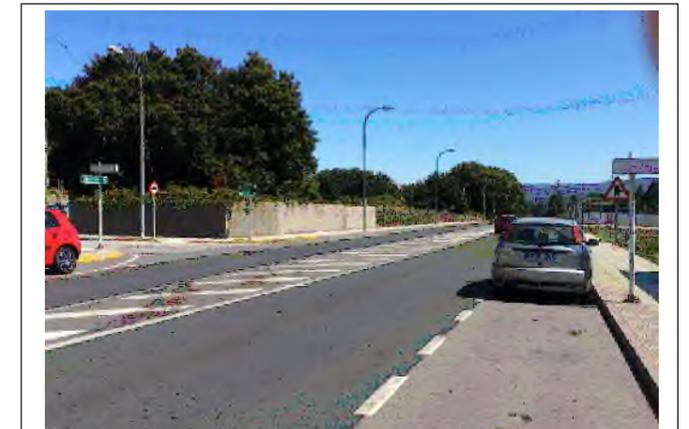
Diversos obstáculos en la acera sur a nivel del paso de peatones y de ancho mejorable para un vial que es acceso a una guardería. Se recomienda revisar el estado de los semáforos (oxidación, anclajes, etc.).

ACTUACIONES GENERALES	Act.
HUMANIZACIÓN DEL ESPACIO PÚBLICO	X
REPARACIÓN DE PAVIMENTO ACERA	
REPARACIÓN DE PAVIMENTO CALZADA	
PLATAFORMA ÚNICA

ACTUACIONES PUNTUALES	Uds.
PC - PUNTO CRÍTICO	0
G - GARAJE	2
P - POSTE EN ACERA	0
F - FAROLA EN ACERA	0
RP - REFORMA DE PASO A NIVEL	1
NP - NUEVO PASO A NIVEL	0
R - GENERACIÓN DE RAMPA	0
B - BOLARDO	0
O - OBSTÁCULO	6
A - ALCORQUE	0
B - BARANDILLA	0
E - ESCALÓN EN ACERA	0
PMR - PLAZA APARCAMIENTO PMR	0
SPMR - SEÑAL APARCAMIENTO PMR	0

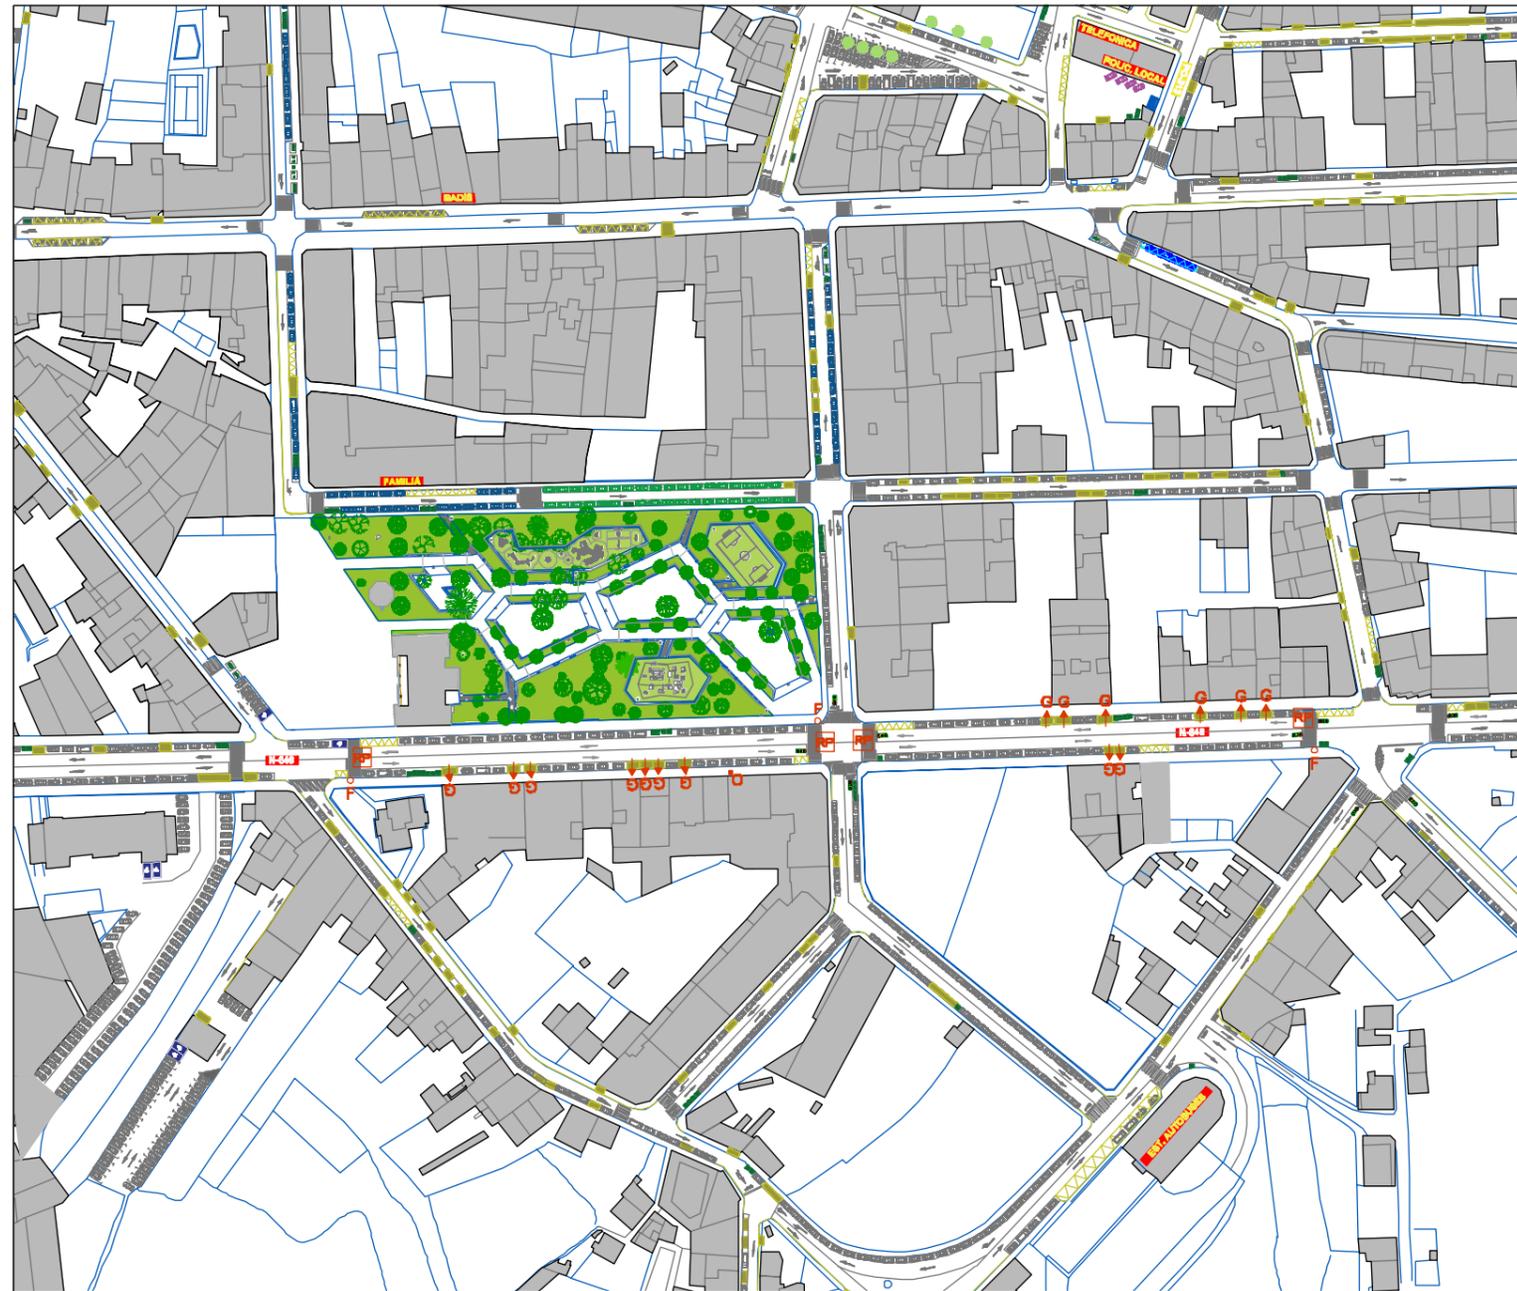
PLANO

Vial principal (carretera nacional N-640) de doble sentido de circulación que permite atravesar el núcleo urbano de oeste a este y viceversa. Esta calle dispone de un carril para vehículos en cada sentido de circulación, y zona de aparcamiento a ambos lados.

Este tramo de calle comienza en la confluencia con las calles Matadoiro, de la Torre, y Pontearreas, que dispone de control semafórico para vehículos y peatones. Finaliza delante del Ayuntamiento en la confluencia con la calle Serafín Pazo (sin control semafórico).

El tramo incluye el cruce con las calles Castelaio y 36, que dispone de control semafórico.

En los pasos de peatones varias farolas comprometen la accesibilidad. Se recomienda revisar el estado de los semáforos (oxidación).

ACTUACIONES GENERALES	Act.
HUMANIZACIÓN DEL ESPACIO PÚBLICO	X
REPARACIÓN DE PAVIMENTO ACERA	
REPARACIÓN DE PAVIMENTO CALZADA	
PLATAFORMA ÚNICA

ACTUACIONES PUNTUALES	Uds.
PC - PUNTO CRÍTICO	0
G - GARAJE	15
P - POSTE EN ACERA	0
F - FAROLA EN ACERA	2
RP - REFORMA DE PASO A NIVEL	3
NP - NUEVO PASO A NIVEL	0
R - GENERACIÓN DE RAMPA	0
B - BOLARDO	0
O - OBSTÁCULO	1
A - ALCORQUE	0
B - BARANDILLA	0
E - ESCALÓN EN ACERA	0
PMR - PLAZA APARCAMIENTO PMR	0
SPMR - SEÑAL APARCAMIENTO PMR	0

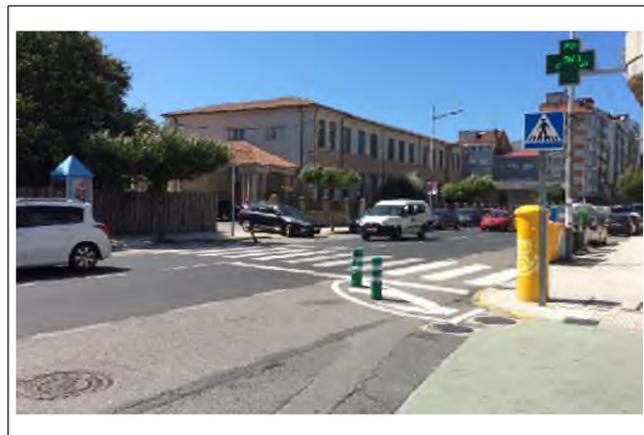
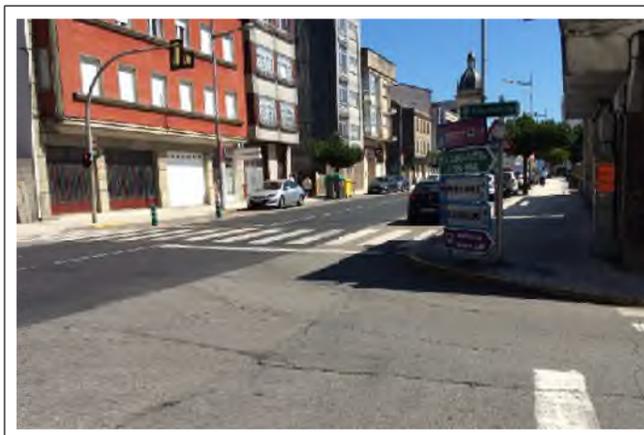
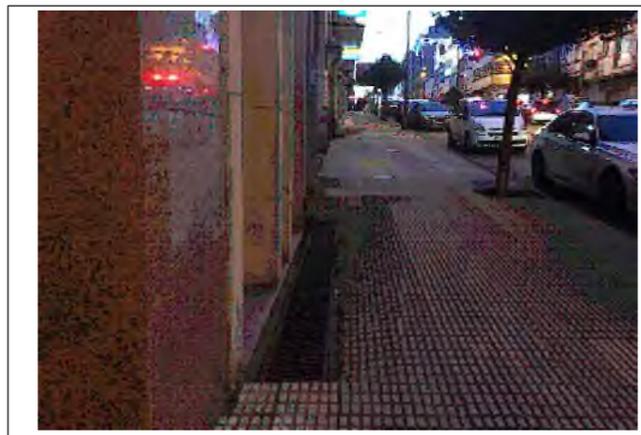
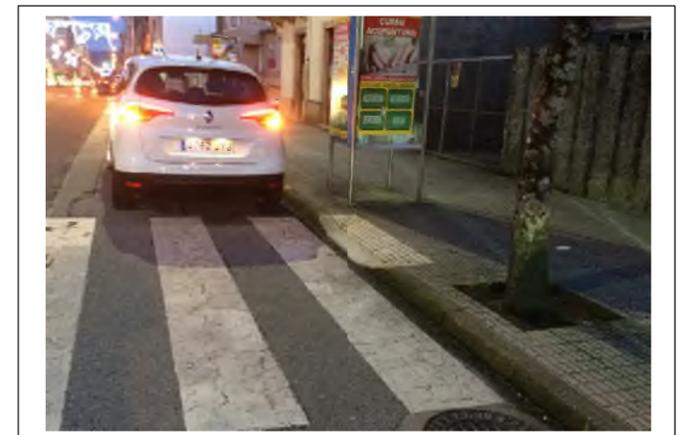
En los pasos de peatones varias obstáculos y acabados comprometen la accesibilidad. En las aceras existen desniveles y vados con variaciones de nivel considerable.

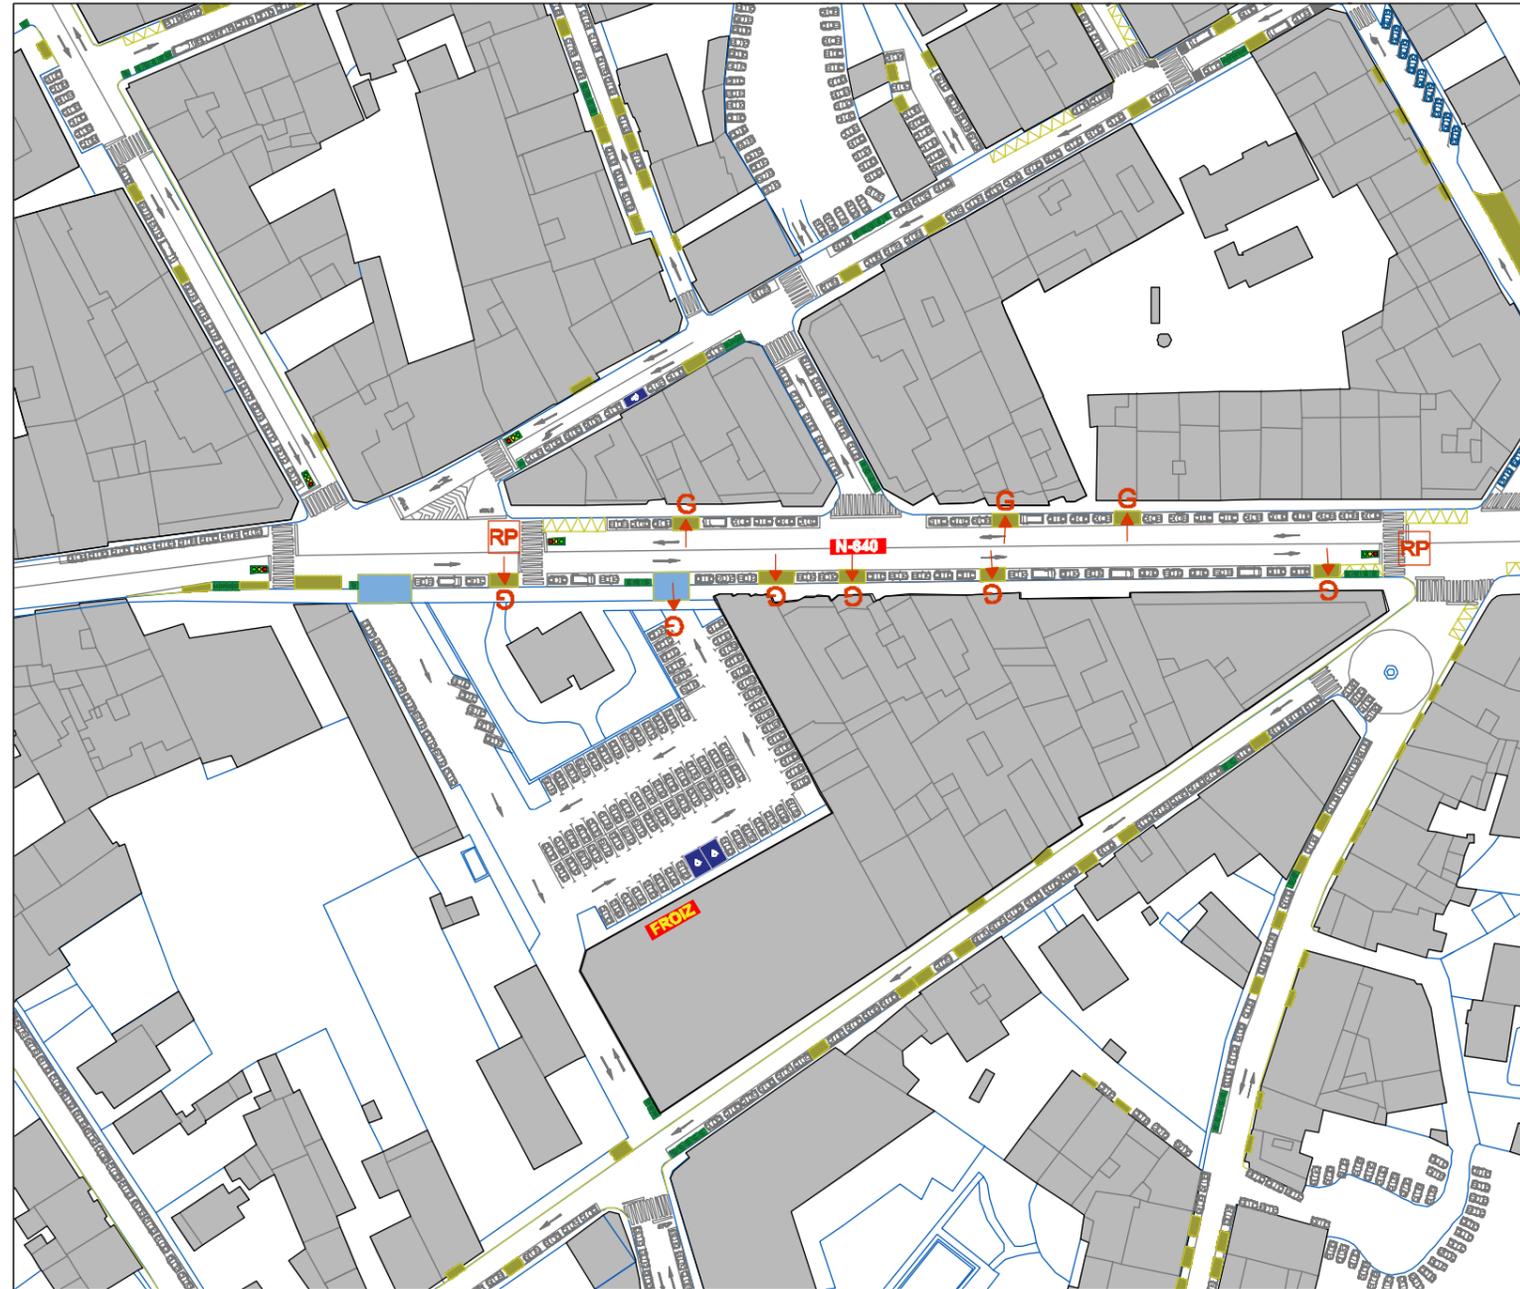
PLANO

Vial principal (carretera nacional N-640) de doble sentido de circulación que permite atravesar el núcleo urbano de oeste a este y viceversa. Esta calle dispone de un carril para vehículos en cada sentido de circulación, y zona de aparcamiento a ambos lados. Este tramo de calle comienza en la confluencia con la calle Waldo Álvarez Insua (con control semafórico para vehículos y peatones) y finaliza delante en la confluencia con las Avenidas de América y Santiago (con control semafórico para vehículos y peatones). Concentra una gran cantidad de tráfico (el que llega de Pontevedra por el oeste y el que viene de Santiago por el norte). El tramo incluye el acceso a una gran superficie (Froiz), donde hay un aparcamiento público.

En los pasos de peatones diversos obstáculos y acabados comprometen la accesibilidad.
 En las aceras existen desniveles y vados con variaciones de nivel considerable.

ACTUACIONES GENERALES	Act.
HUMANIZACIÓN DEL ESPACIO PÚBLICO	X
REPARACIÓN DE PAVIMENTO ACERA	
REPARACIÓN DE PAVIMENTO CALZADA	
PLATAFORMA ÚNICA

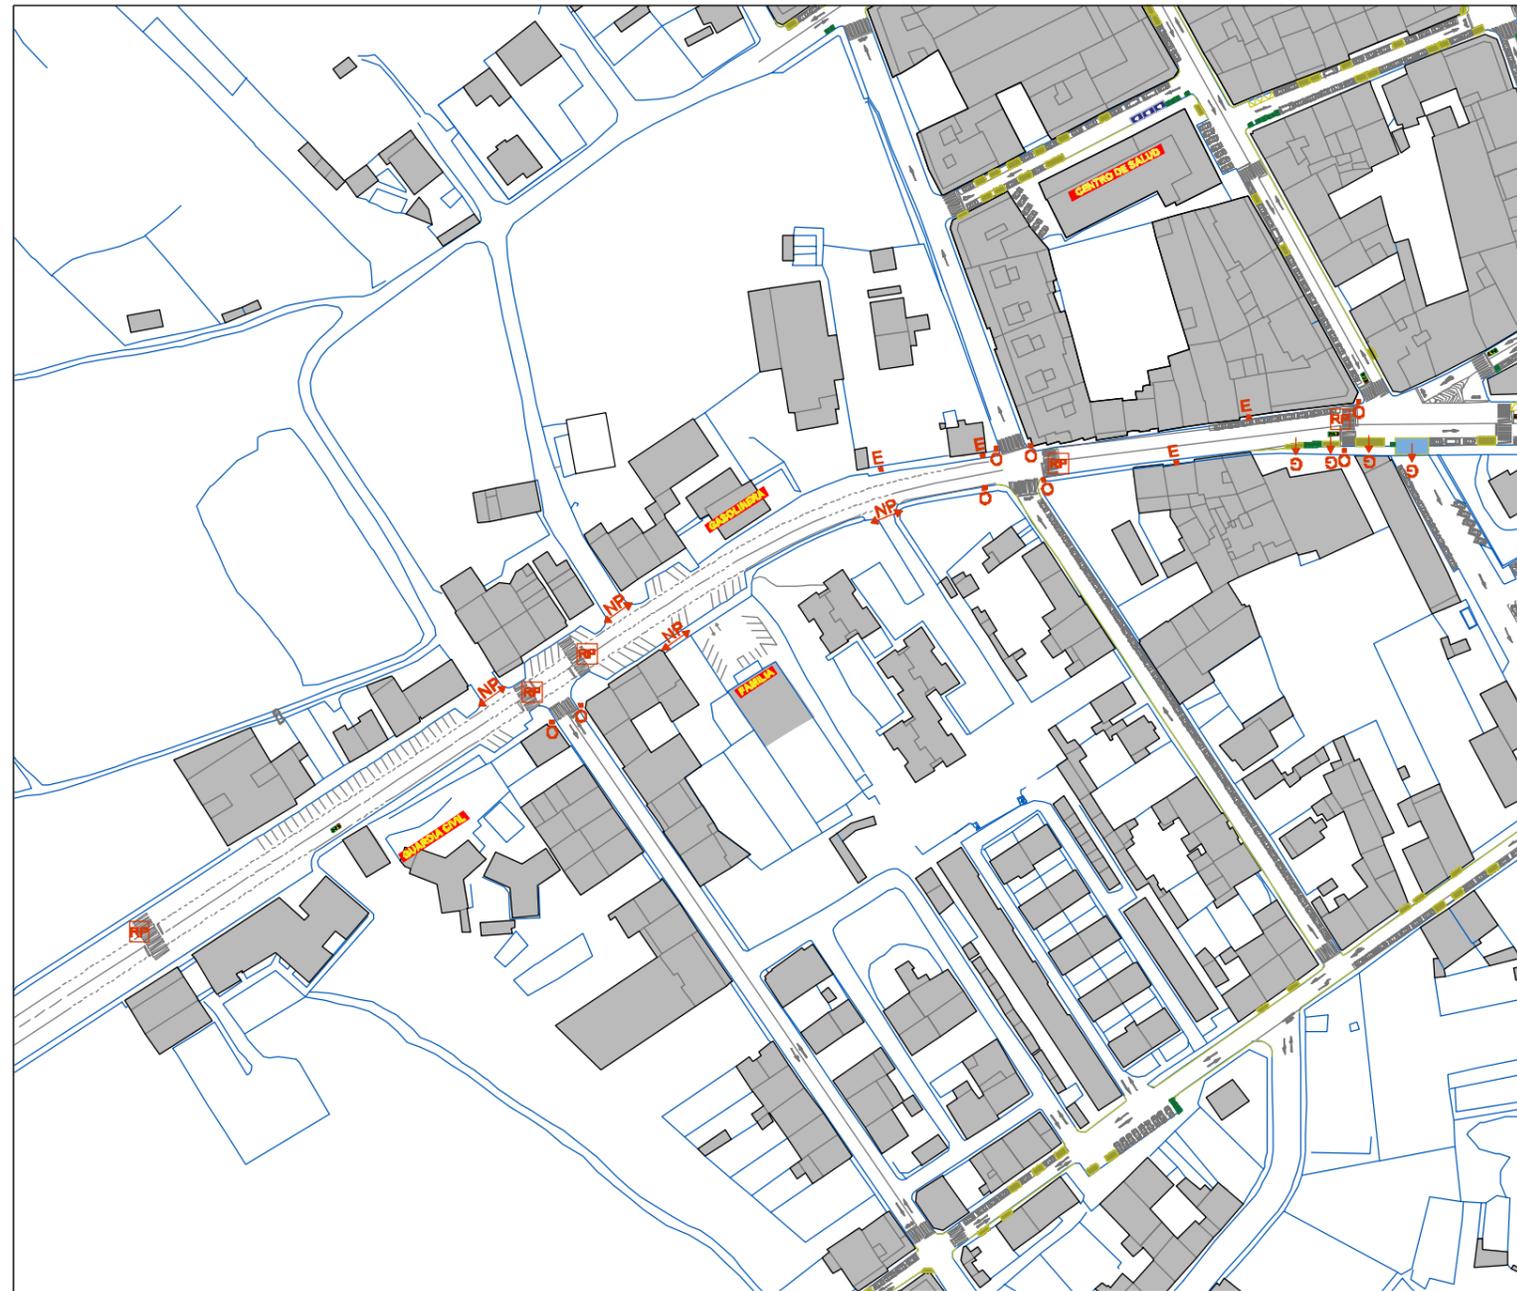
PLANO

En él desembocan las Avdas. de Marín y Venezuela que comunican con la Avda. de Vigo.

En los pasos de peatones varios obstáculos y acabados comprometen la accesibilidad. En las aceras existen desniveles, vados, y escalones laterales con variaciones de nivel considerable.

ACTUACIONES GENERALES	Act.
HUMANIZACIÓN DEL ESPACIO PÚBLICO	X
REPARACIÓN DE PAVIMENTO ACERA	
REPARACIÓN DE PAVIMENTO CALZADA	
PLATAFORMA ÚNICA
